## 改善箇所説明図

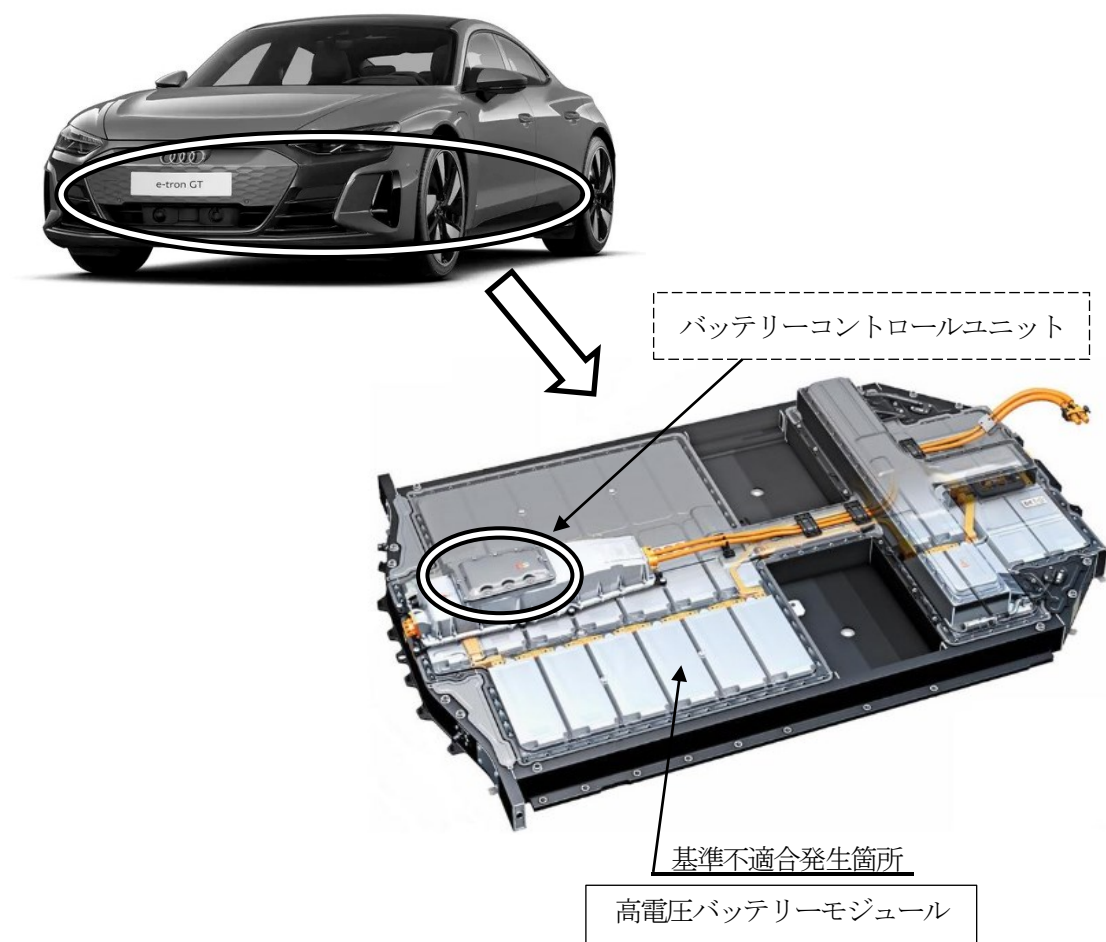
注：  は、点検の結果・交換する部品を示す。

は、プログラムを更新する部品を示す。

高電圧バッテリーにおいて、不適切に製造されたバッテリーモジュールが内蔵されたものがある。そのため、バッテリーモジュールの内部短絡が発生し、最悪の場合、熱によるバッテリー異常が発生し、火災に至るおそれがある。

全車両、専用テスターで車両を点検し、異常が確認されたバッテリーモジュールは良品と交換する。また、車両自己診断機能を備えた対策プログラムをインストールする。ただし、プログラムの準備に時間を要すことから、暫定措置として、ユーザーに対し定期的なバッテリーの点検入庫を要請するとともに、充電量を 80%までに制限するよう周知を行う。

識別：「931B」と記入したキャンペーンステッカーを車両に貼付する。
