## 改善箇所説明図

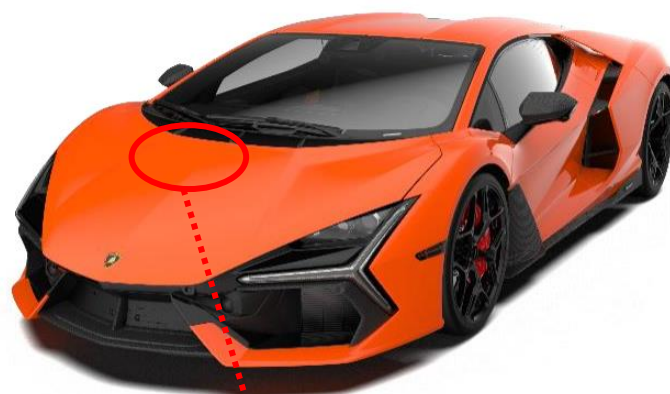
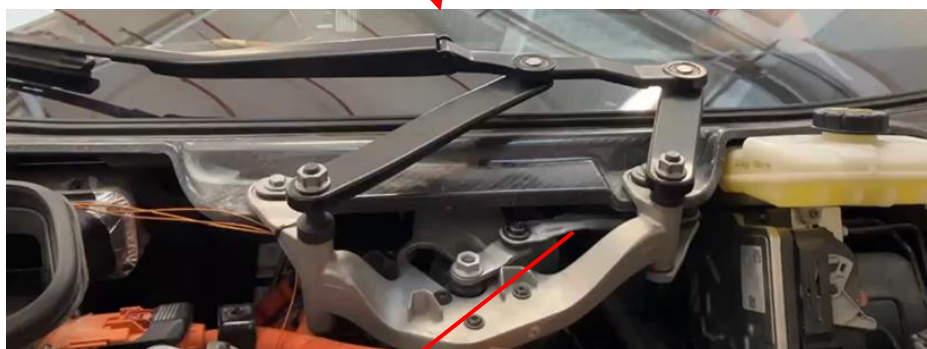
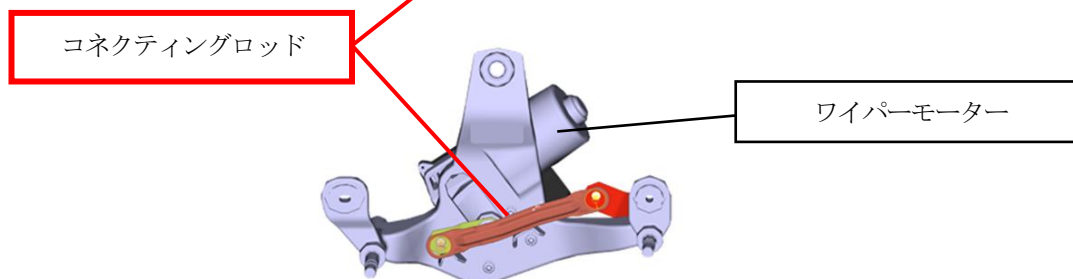
注：   は改善箇所(部品交換)、

フロントウインドウワイパーにおいて、材料特性の検討が不十分なため、ワイパーモーターと右側ワイパーアームを接続しているコネクティングロッドの強度が不足しているものがある。そのため、強い応力が繰り返しかかると変形し、ワイパーモーターとの接続が外れることによりワイパーが機能しなくなり、降雨時の視界を確保できなくなるおそれがある。

全車両、右側ワイパーのコネクティングロッドを対策部品に交換する。

識別：車両識別プレートの下側に、赤色で直径5mm程度のマークを塗布する。
