## 改善箇所説明図

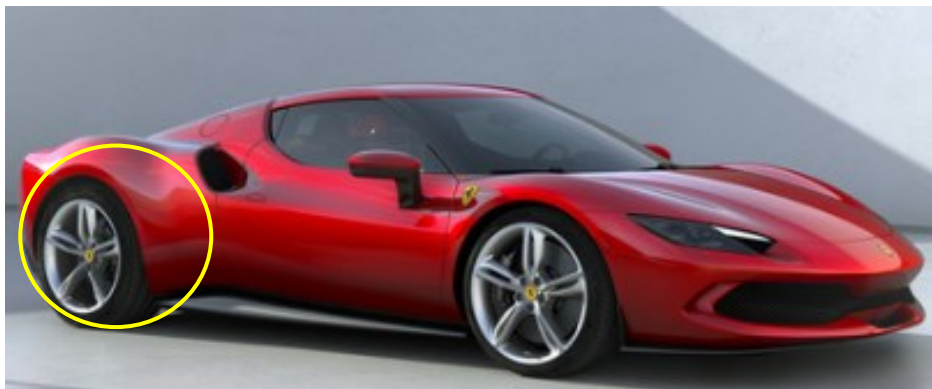
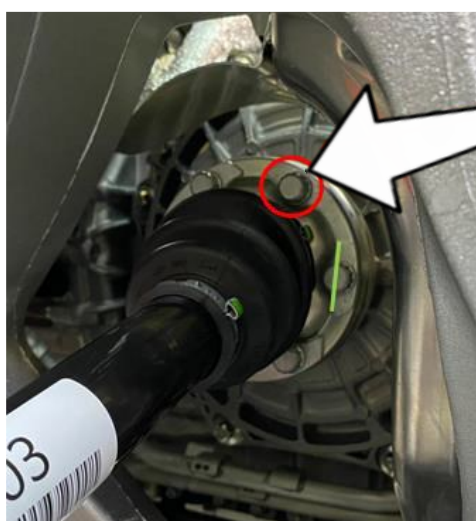
ドライブシャフトの  
取付ボルト

基準不適合発生箇所

ドライブシャフト連結部の取付ボルトにおいて、作業管理が不適切なため、規定トルクで締め付けられていないものがある。

そのため、使用過程で取付ボルトが緩み、最悪の場合、取付ボルトがすべて脱落することにより動力が伝達されず、走行不能となるおそれがある。

全車両、ドライブシャフトの取付ボルトの締め付トルクを確認する。なお、規定トルクにて締め付されていない場合は、構成部品の損傷状態を確認し、必要に応じて損傷部品を新品に交換し、規定トルクで締め付ける。
