# 改善箇所説明図

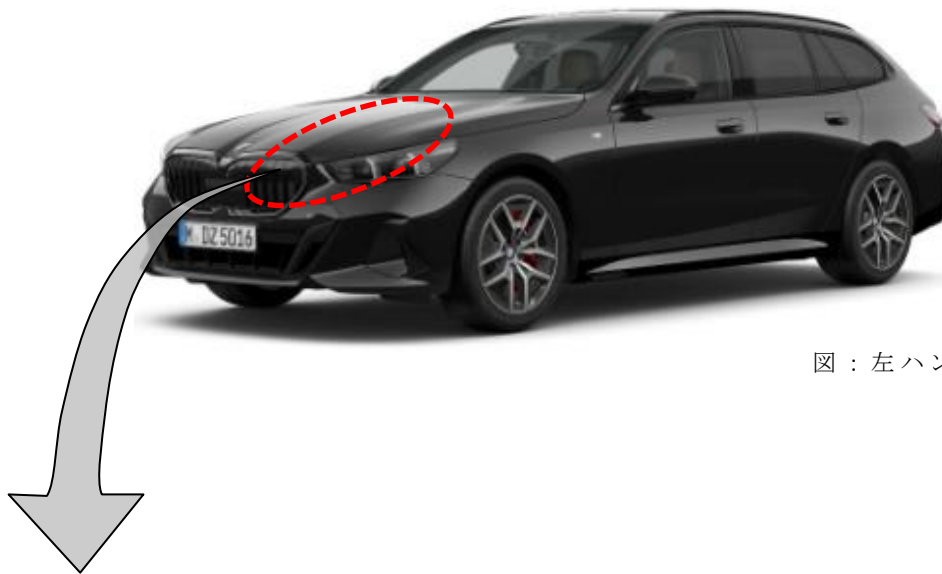
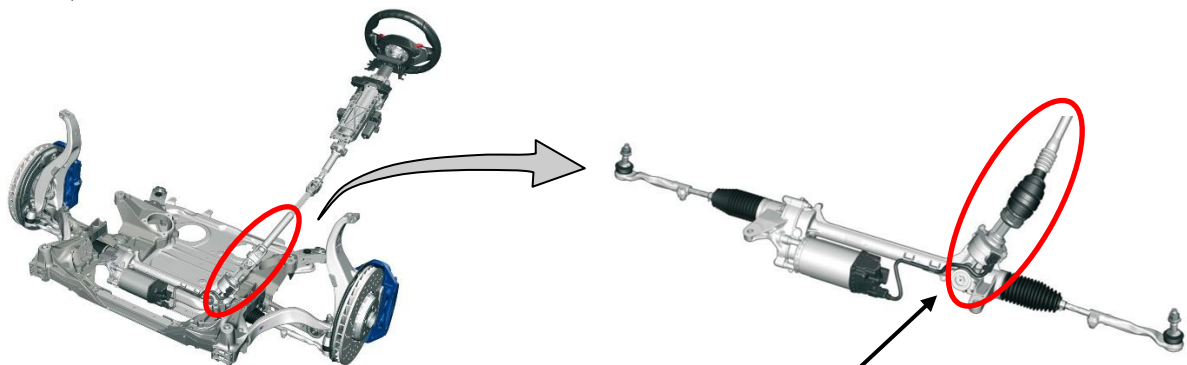
図：左ハンドル車

基準不具合発生箇所

ダブルユニバーサルジョイント

電動パワーステアリング機構の一部であるダブルユニバーサルジョイントにおいて、材質の選定及び製造工程が不適切なため、当該ジョイントの一部の強度が不足しているものがある。また、それらの部品において、生産ライン等での廻り品質チェックの際の作業が不適切なため、過度に引っ張られたことにより当該ジョイント部が伸長したものや落下した部品を再使用したものがある。これらの複合要因のため、ステアリングホイールを最大までの操舵時などで強いせん断力がかかると当該ジョイントの一部が破損して、ステアリングコラムから異音が発生し、そのまま使用を続けると、最悪の場合、予期せぬ強い操舵力が必要となるおそれがある。

全車両、ダブルユニバーサルジョイントを良品と交換する。

識別：左フロントドアアヒンジ取り付けボルト（下側）の頭に緑色ペンを塗布する。
