## 改善箇所説明図

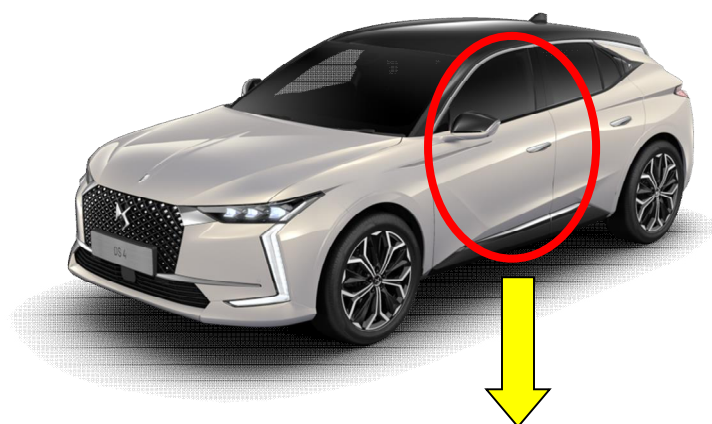
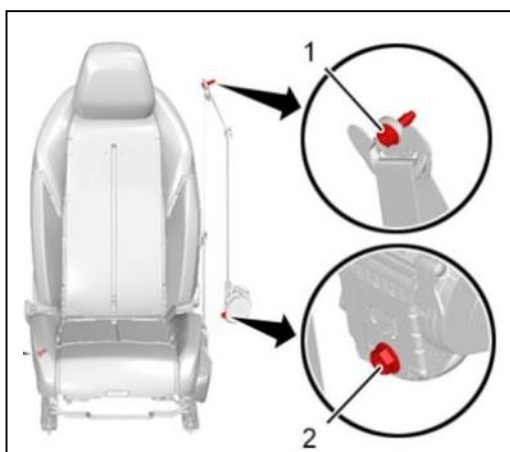
助手席シートベルト  
固定ボルト(1、2)

フロント左座席シートベルトの固定ボルトにおいて、製造工程が不適切なため、規定トルクで締め付けられていないものがある。そのため、当該ボルトから異音が発生し、そのまま使用を続けると、最悪の場合、衝突時に乗員を保護出来なくなるおそれがある。

全車両、該当の固定ボルトを適正トルクで締め付ける。

識別 : 車台番号打刻の車台番号の最左から2桁目の上部に白色のペイントを塗る。
