# 改善箇所説明図

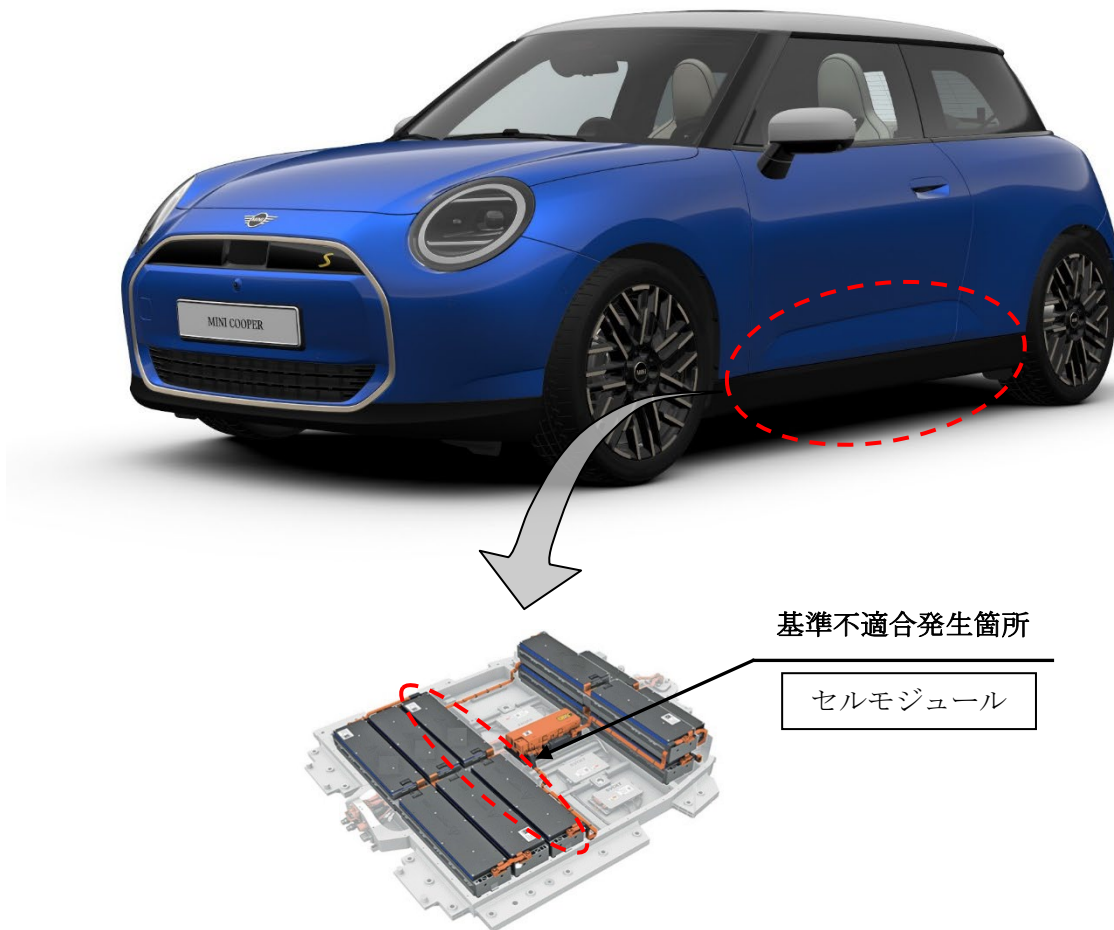
注)  は、交換する部品を示す。

- ① 高電圧バッテリーのセルモジュールにおいて、製造が不適切なため、電極シート（正極）の切れ端が折れ曲がったことにより、セパレーターが損傷することがある。そのため、セルモジュール内部で短絡し、最悪の場合、火災に至るおそれがある。
- ② 高電圧バッテリーのセルモジュールにおいて、製造が不適切なため、電極シート（負極）の切れ端が折れ曲がったことにより、セパレーターが損傷することがある。そのため、セルモジュール内部で短絡し、チェックコントロールメッセージが表示され、高電圧バッテリーの充電量が最大 30%までに制限される。

全車両、高電圧バッテリーのセルモジュールを良品に交換する。

識別：作業完了車は、右フロントドアのロワーヒンジのボルト(頭)に黒ペイントを塗布する。
