## 改善箇所説明図

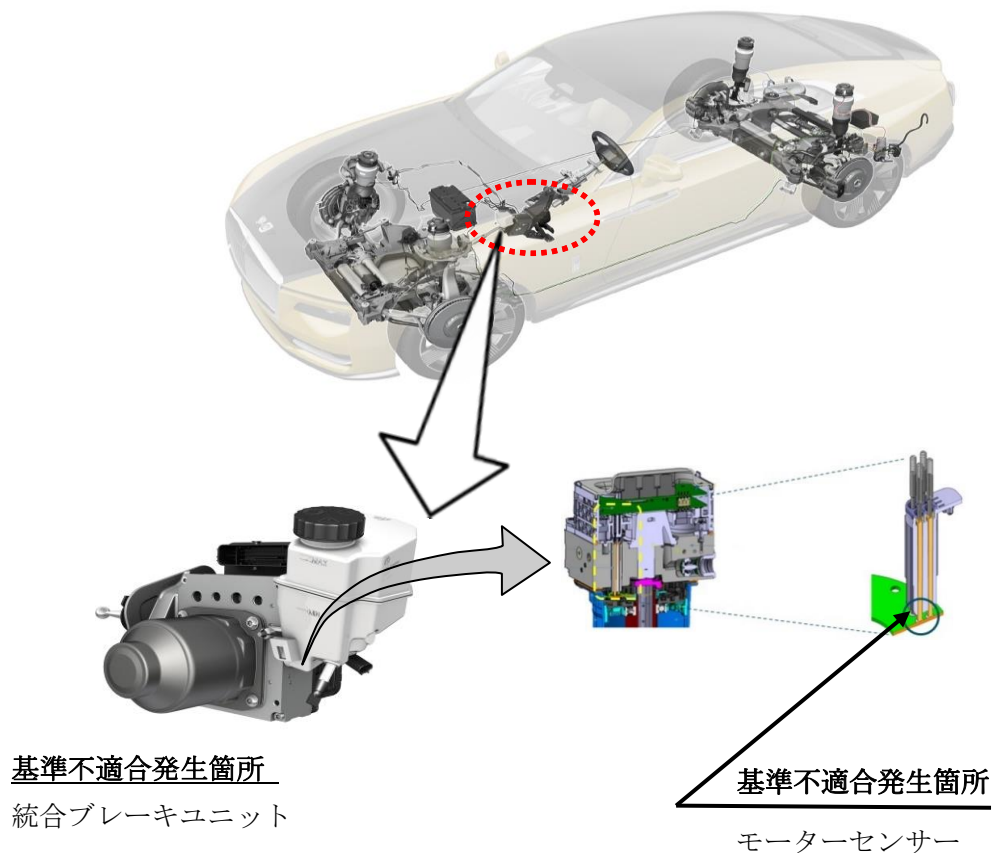
統合ブレーキユニットにおいて、製造管理が不適切なため、モーターセンサーの回路基板に異物が付着したものがあ。また、コンタクトピン長さの設計検討が不十分なため、モーターセンサーの回路基板との接触圧によりノイズが発生する。そのため、電氣的接触不良が発生し、ブレーキ警告灯の点灯およびチェックコントロールメッセージが表示される。そのまま走行を続けると、フォールバックモードとなることによりブレーキ操作時に通常よりも強い踏力が必要になり、次回にエンジンの始動ができなくなるおそれがある。

全車両、ソフトウェアレベルを確認し、一定のソフトウェアレベルに達していなかった場合、最新のソフトウェアレベルへのアップデートを実施、ソフトウェアアップデート後に統合ブレーキユニットを対策品に交換する。

識別： 改善済車両にはエンジンルーム内の車台番号打刻右側に緑色ペイントを塗布する。
