## 改善箇所説明図

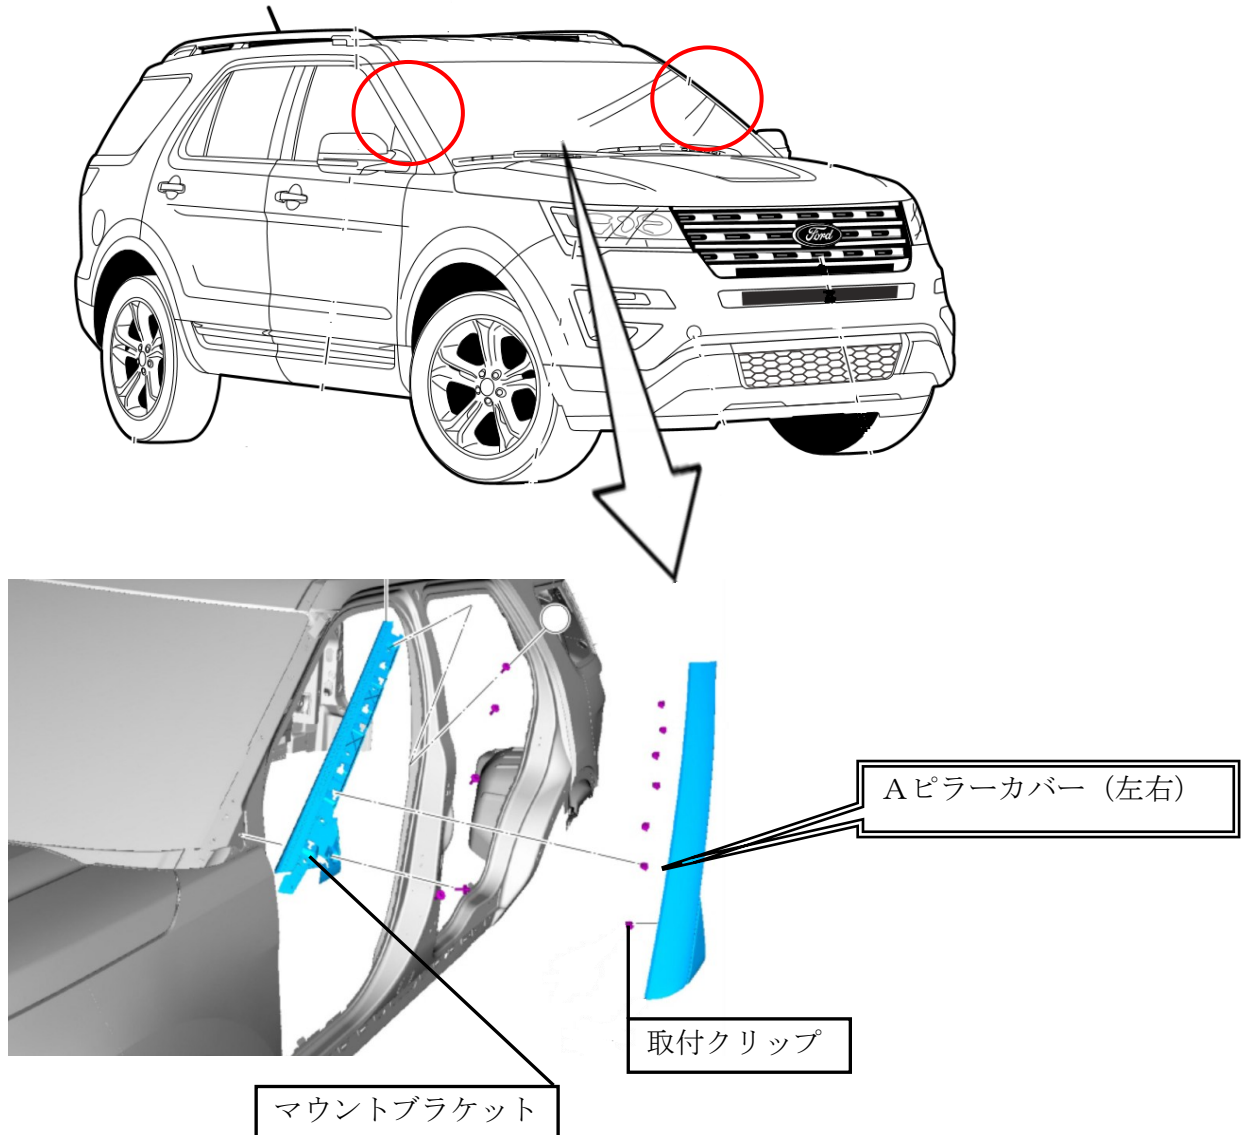
注：  内は基準不適合発生箇所を示す。

注：  内は必要時部品交換箇所を示す。

外装としてAピラーの左右に備え付けられているカバーにおいて、製造工程が不適切なため、取付クリップで確実に固定されていないものがある。そのため、走行中の振動等により取付クリップが緩み、異音が発生する。最悪の場合、すべての取付クリップが外れて当該部品が脱落するおそれがある。

全車両、左右Aピラーのカバーの取付状態を点検する。

なお、点検の結果、取付不良となっている（浮き等がある）場合は、Aピラーのカバー、取付クリップを新品に交換するとともにマウントブラケットの損傷状態を点検し、損傷が確認された場合には当該部品を新品に交換する。

識別：右リヤドア チェックリンクボルト頭部に黄色いペイントを塗布する。
