# 改善箇所説明図

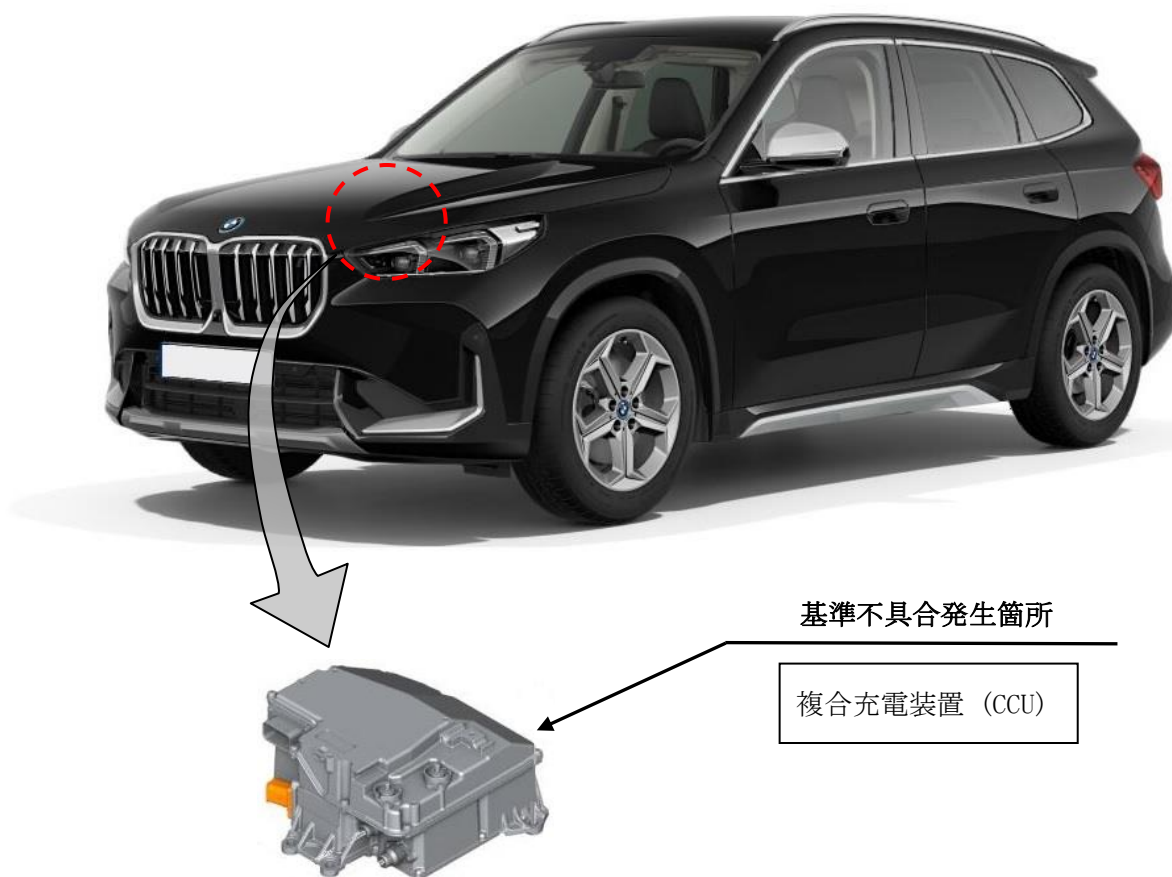
注)  は、良品に交換する部品を示す。

複合充電装置において、製造工程が不適切なため、ハウジングの冷却水回路付近に空隙があるものがある。そのため、空隙から漏れた冷却液が高電圧回路基板まで浸入することにより短絡し、警告灯が点灯する。最悪の場合、高電圧システムが機能停止し、走行不能となるおそれがある。

全車両、複合充電装置 (CCU) を良品に交換する。

識別：作業完了車は、左フロントドアロアヒンジ取り付けボルト（下側）の頭に黄ペンを塗布する。
