# 改善箇所説明図

## 基準不適合発生箇所

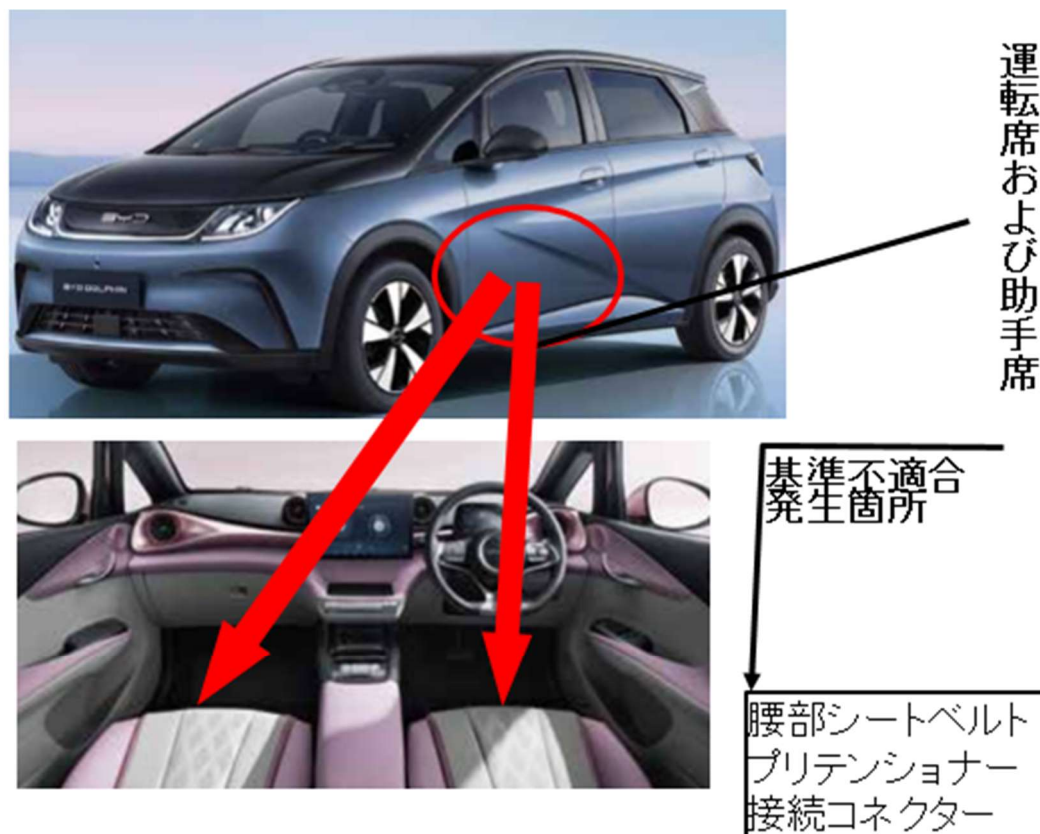
注: 図中の□内は、不具合発生する部品を示す。

運転席及び助手席下部に備えられている腰部シートベルトプリテンショナーの配線において、作業指示が不適切なため、誤ったクリップを使用し配線を固定しているものがある。

そのため、走行振動等によりコネクタ部が摩耗し、コネクタ部で接触不良が発生して警告灯が点灯し、最悪の場合、衝突時に腰部シートベルトプリテンショナー装置が作動しないおそれがある。

全車両、当該配線を新品に交換し、固定クリップを良品に交換する。

運転者席側ドアロアヒンジ取り付けボルト（下側）の頭に白ペンを塗布する。
