# 改善箇所説明図

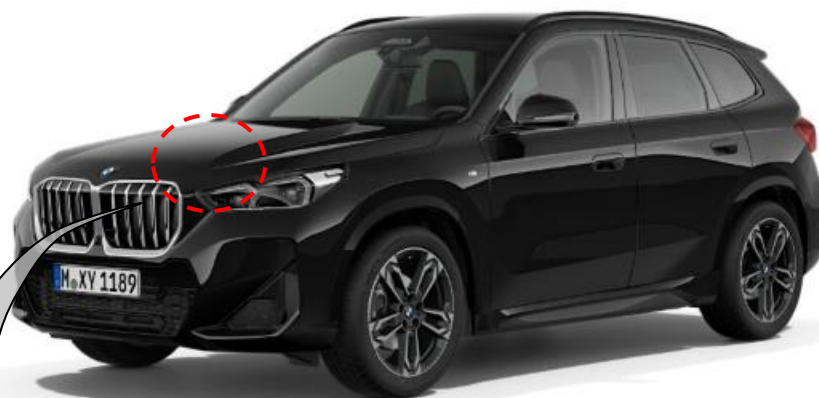
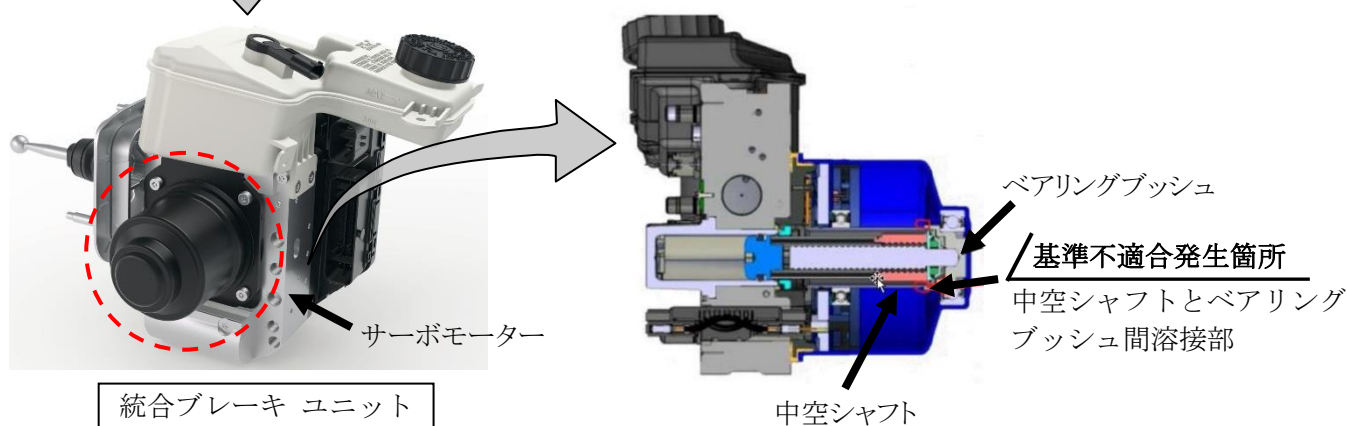
図：左ハンドル

注)   は、交換する部品を示す。

統合ブレーキユニットにおいて、製造管理が不適切なため、サーボモーターの中空シャフトとベアリングブッシュ間が適切に溶接されていないものがある。

そのため、ブレーキの油圧に耐えられず溶接部位が破損して、ブレーキの油圧が生成されず、統合ブレーキシステムがフォールバックモードに切り替わり、ブレーキの異常を知らせる警告灯が点灯し、ブレーキ操作時に通常より強い踏力が必要になる。

また、次回にエンジンが始動できなくなるおそれや、アンチロックブレーキ システム (ABS) やダイナミックスタビリティ コントロール (DSC) が作動しないおそれがある。

全車両、統合ブレーキユニットを良品に交換する。

識別：統合ブレーキユニットを交換された車両は、右フロントドアのロウヒンジのボルト(頭)に青ペイントを塗布する。
