## 改善箇所説明図

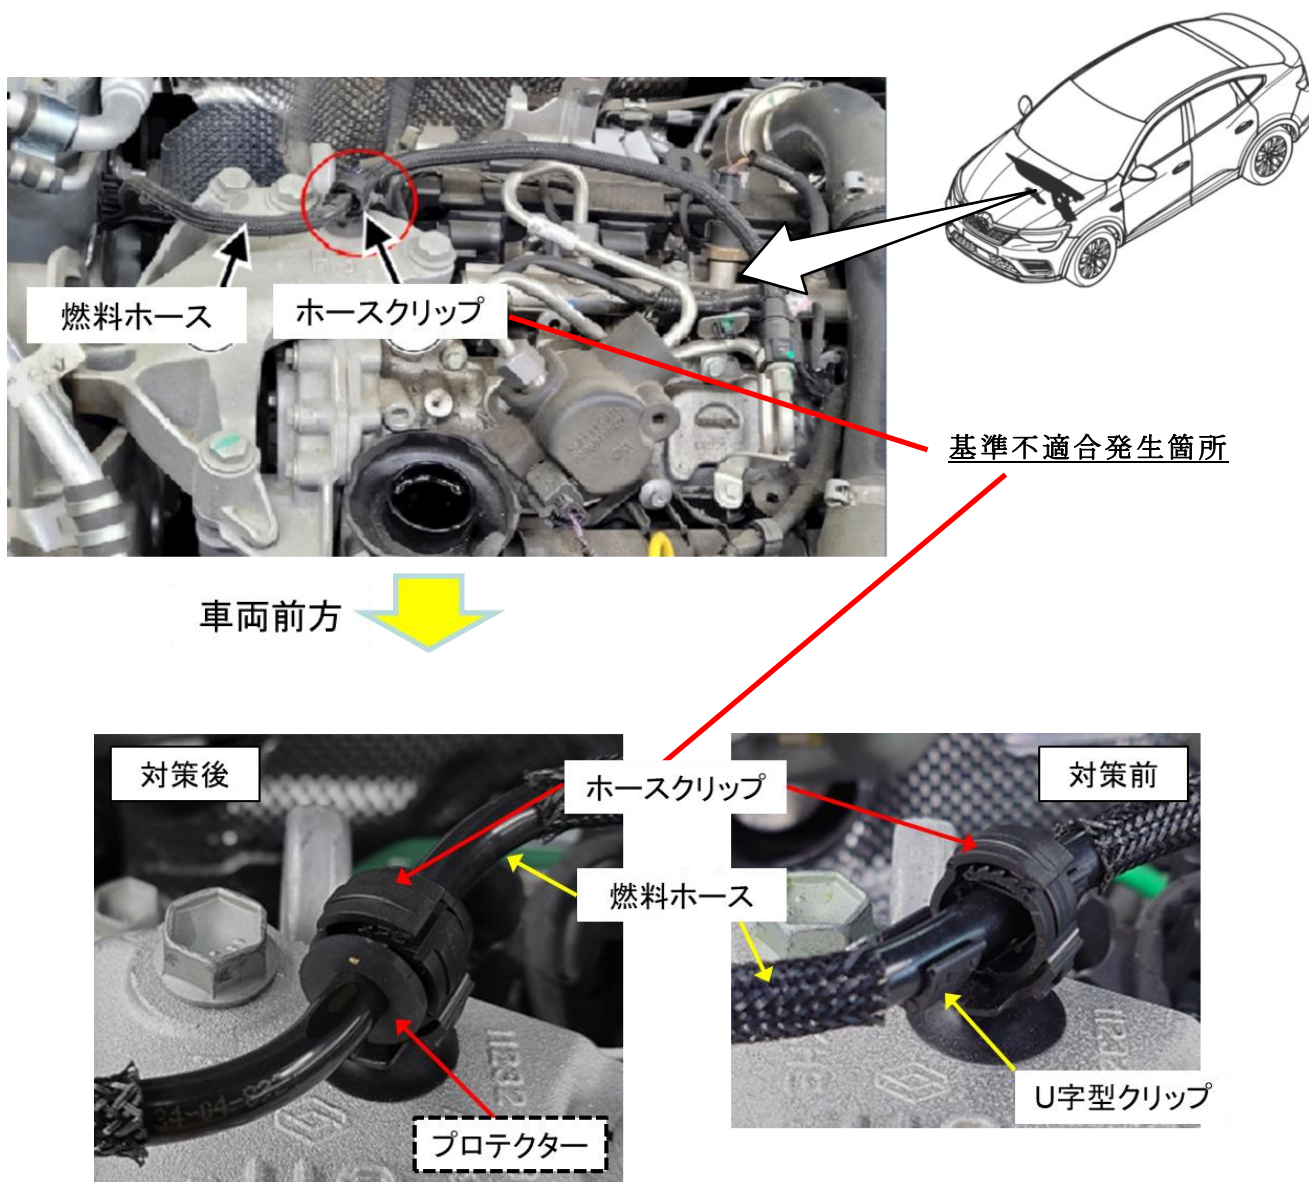
注:   は追加取付けする部品を示す

エンジンルーム内の燃料ホースクリップの構造が不適切なため、走行中の振動により燃料ホースとホースクリップが擦れることがある。そのため、そのままの状態で使用を続けると燃料ホースが摩耗し、最悪の場合、当該ホースに穴が開き、燃料が漏れ火災となるおそれがある。

全車両、燃料ホースにプロテクターを取付ける。なお、燃料ホースに摩耗があるものは新品に交換する。
