# 改善箇所説明図

## 不具合の内容

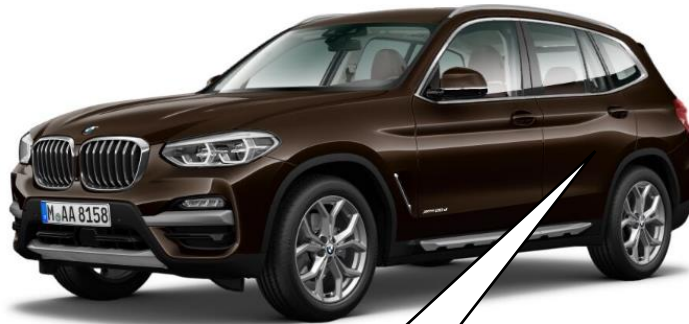
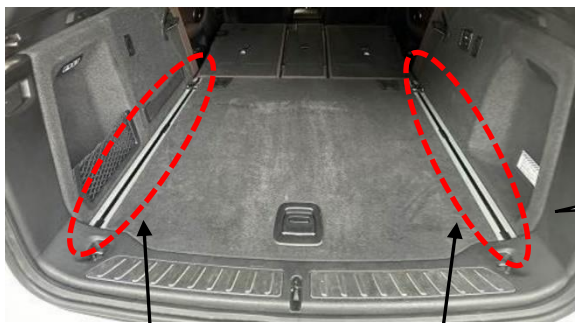
図は左ハンドル車

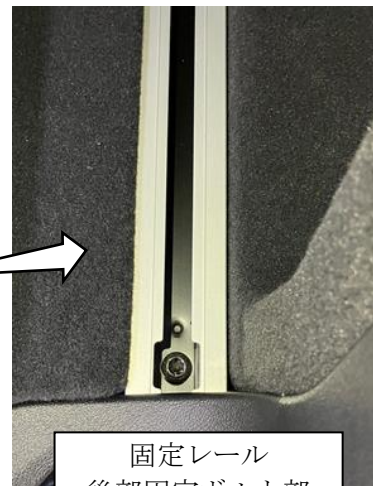
固定レール  
後部固定ボルト部

基準不適合発生箇所  
固定レール

ラゲッジルームの荷物固縛用の固定レールにおいて、車体と締結するボルトにかかる強度検討が不十分なため、車両の後面が衝突により衝撃を受けた際、固定レールの最後部を固定しているボルトが折損して固定レールが前方に押し出されることがある。そのため、後部座席の乗員に固定レールが接触し、負傷するおそれがある。

全車両、固定レールの後部ボルトを対策品に交換し、専用のワッシャを新たに追加する。

識別：左フロントドアアヒンジ取り付けボルト（下側）の頭に黄色ペンを塗布する。
