## 改善箇所説明図

### 不具合発生箇所

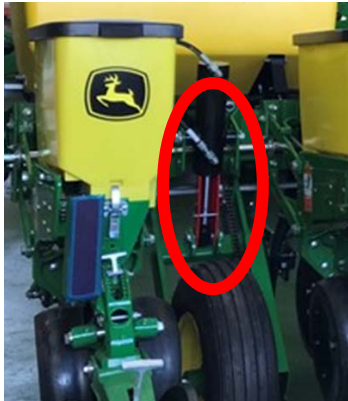
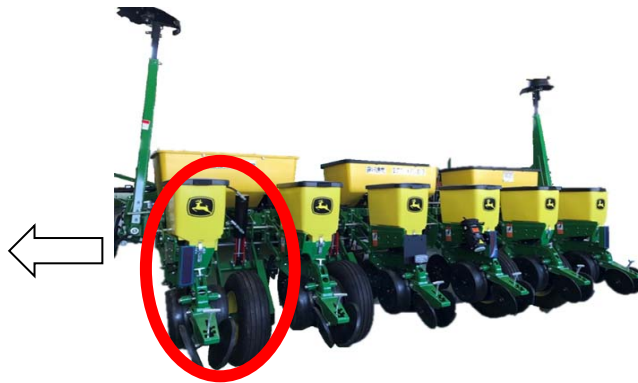
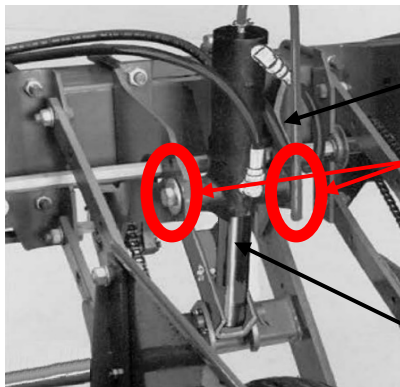
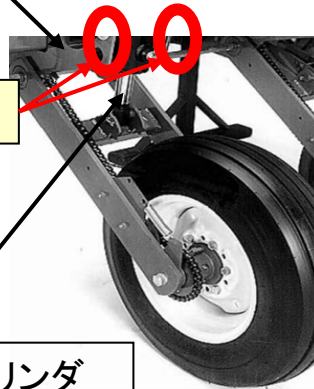
作業機フレーム

取付ボルト

作業機昇降用シリンダ

：不具合発生部品

小型特殊自動車として打刻を実施している農耕作業用トレーラにおいて、作業指示が不十分であったため、車輪支点部にある作業機昇降用シリンダの取付ボルトの締付トルクが不足しているものがある。そのため、そのままの状態で使用を続けると、ボルトが緩み、脱落后後続車両の運行の妨げになるおそれがある。

全車両、各車輪の作業機昇降用シリンダ取付ボルトを規定のトルクで締付ける。なお、取付ボルトが摩耗している場合は、新品のボルトに交換を実施する。
