## 改善箇所説明図

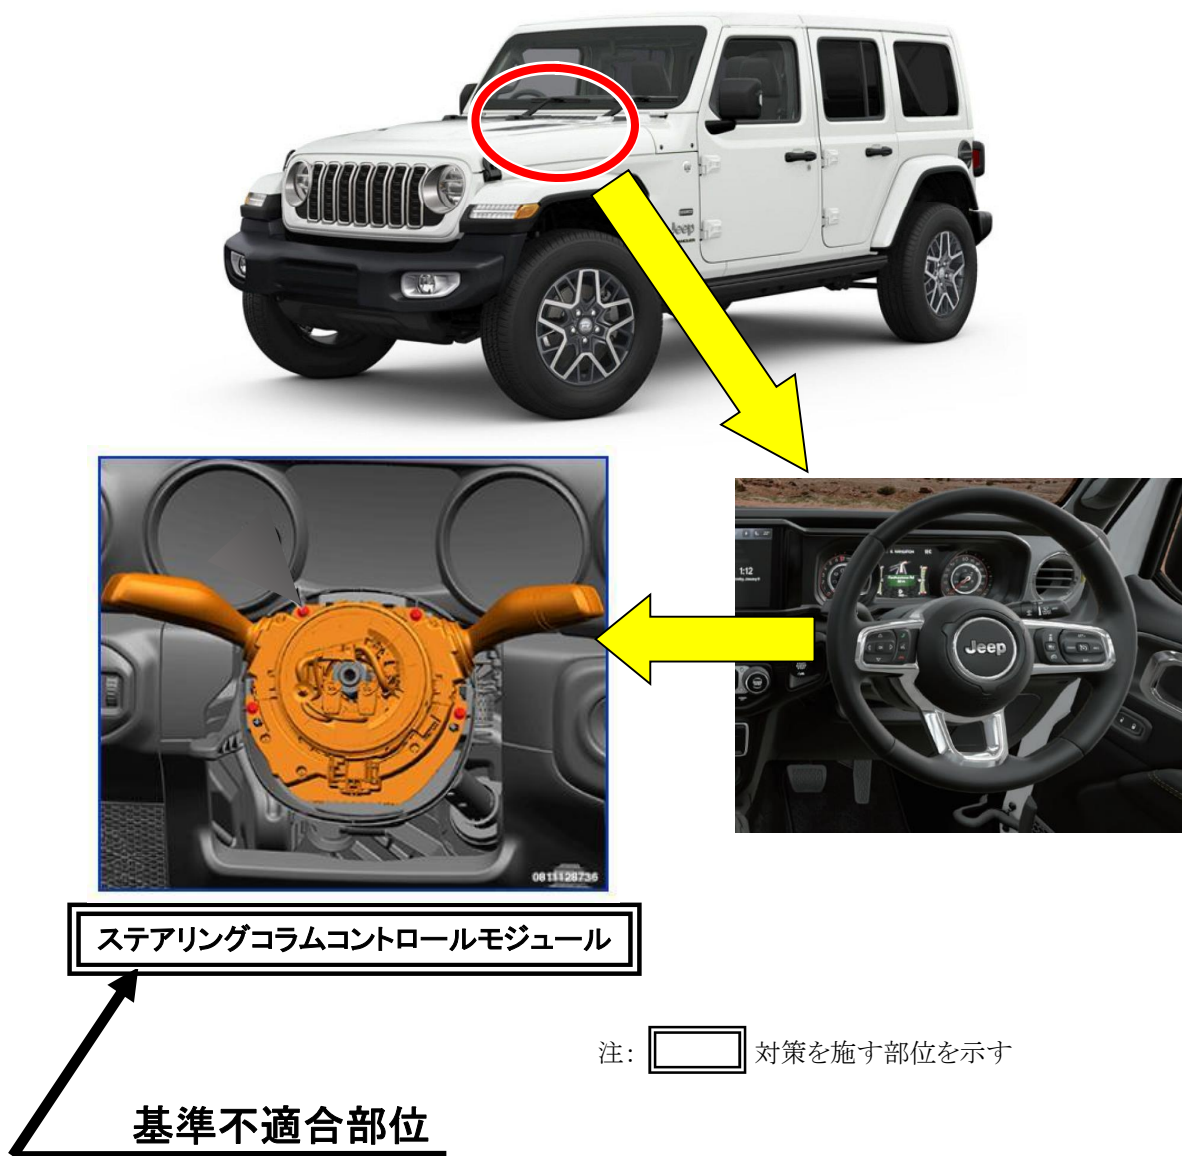
ステアリングコラムコントロールモジュールにおいて、製造工程が不適切なため、電気回路の接合が不十分な箇所がある。そのため、当該箇所が導通不良となり、エアバッグ警告灯が点灯するおそれがあり、最悪の場合、前面衝突時に運転席エアバッグが展開しない。

全車両、ステアリングコラムコントロールモジュールのシリアル番号が不具合品に該当するか診断機で確認する。該当する場合は、ステアリングコラムコントロールモジュールを良品に交換する。

識別：運転者席側ドアロック・ストライカ付近に当該リコールの識別ステッカを貼付する。
