## 改善箇所説明図

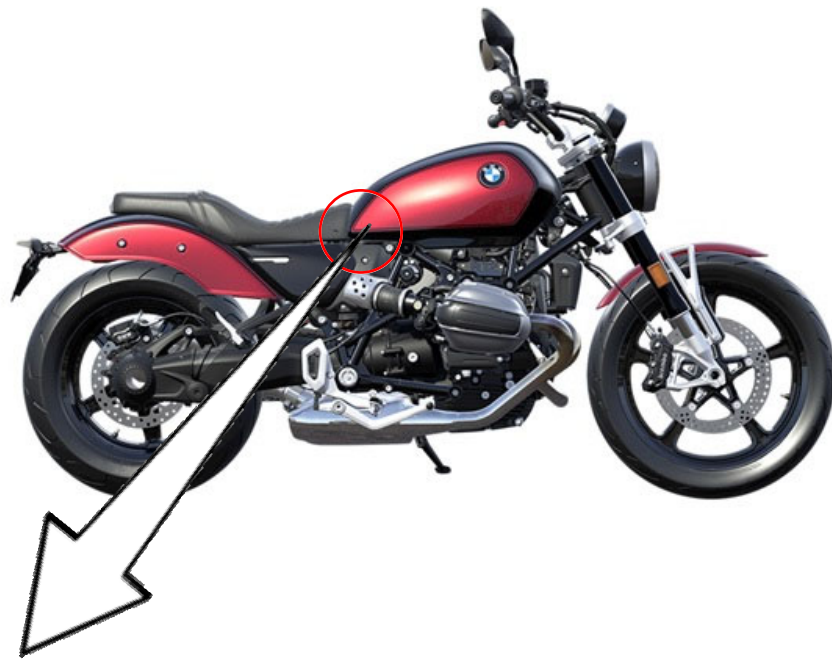
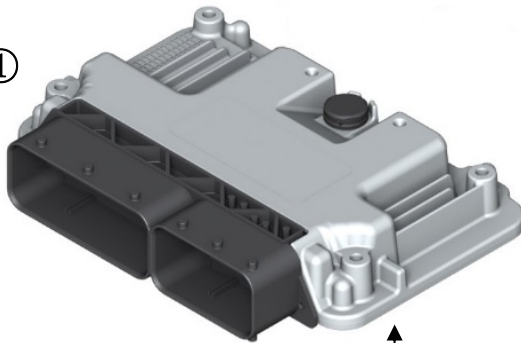
① エンジン制御ユニット

不具合発生箇所

原動機の電子制御において、設計時の冷間始動のプログラムが不適切なため、触媒の予熱が十分に行われないことがある。そのため、排出ガス値が基準値を超えるおそれがある

全車両、改良されたエンジンプログラムへ書き換える。

OBD コネクターへ白色のペイントを塗布する
