# 改善箇所説明図

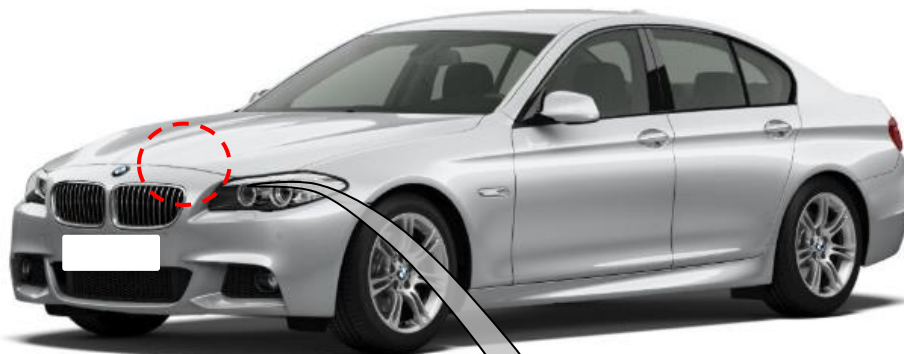
図：左ハンドル

インテークパイプシールにおいて、設計検討が不十分なため、傷等によりインテークパイプ内に溜まったブローバイ凝縮液がインテークパイプとターボチャージャーの接続部から漏れた場合、ウォーターポンプのコネクタに滴下することがある。そのため、ウォーターポンプのコネクタ内の端子の腐食が進行し、最悪の場合、端子が短絡して異常過熱が発生し、火災に至るおそれがある。

全車両、インテークパイプのシールを点検し、傷等が認められた場合は交換する。  
また、ウォーターポンプ側とハーネス側のコネクタを点検し、状況に応じて清掃の実施、あるいは、ウォーターポンプ本体とハーネス側のコネクタを交換する。  
また、全車両、コネクタにスプラッシュガードキャップを後付けする。

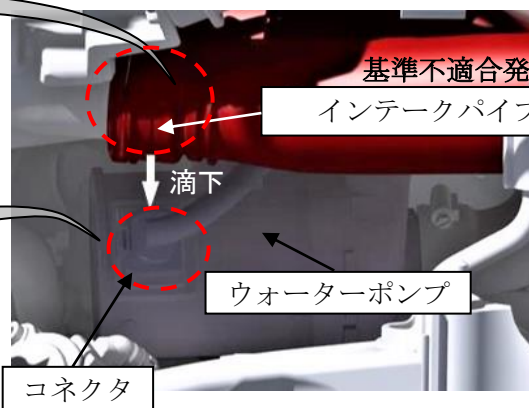
インテークパイプシール

スプラッシュガードキャップ
