## 改善箇所説明図

燃料ポンプコントロールモジュール

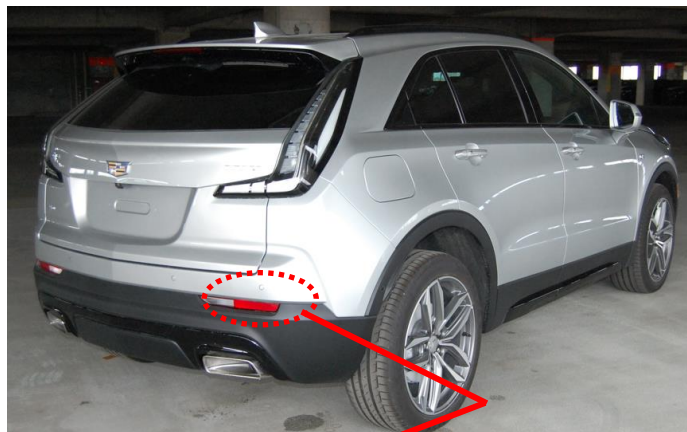
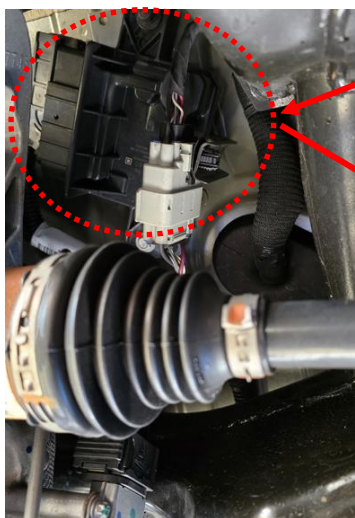
燃料ポンプコントロールモジュールにおいて、製造工程が不適切なため、適切に基板回路のコーティングがされていないものがある。そのため、コントロールモジュール内に湿気など水分が付着すると腐食が進行し、短絡が発生して、最悪の場合、エンジン停止して走行不能となるおそれがある。

全車両、燃料ポンプコントロールモジュールを良品に交換する。
