# 改善箇所説明図

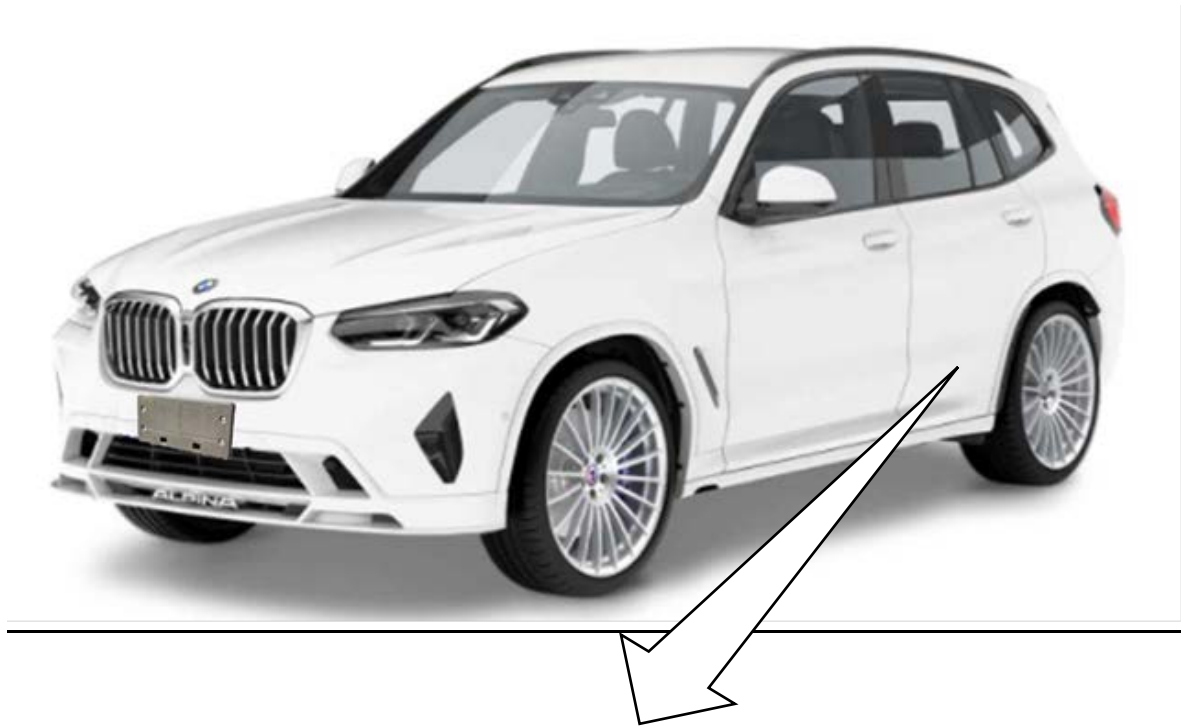
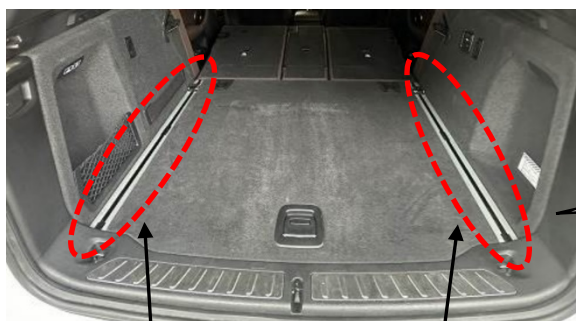
基準不適合発生箇所  
固定レール

ラゲッジルームの荷物固縛用の固定レールにおいて、車体と締結するボルトにかかる強度検討が不十分なため、車両の後面が衝突により衝撃を受けた際、固定レールの最後部を固定しているボルトが折損して固定レールが前方に押し出されることがある。そのため、後部座席の乗員に固定レールが接触し、負傷するおそれがある。

全車両、固定レールの後部ボルトを対策品に交換し、専用のワッシャを新たに追加する。
