## 改善箇所説明図

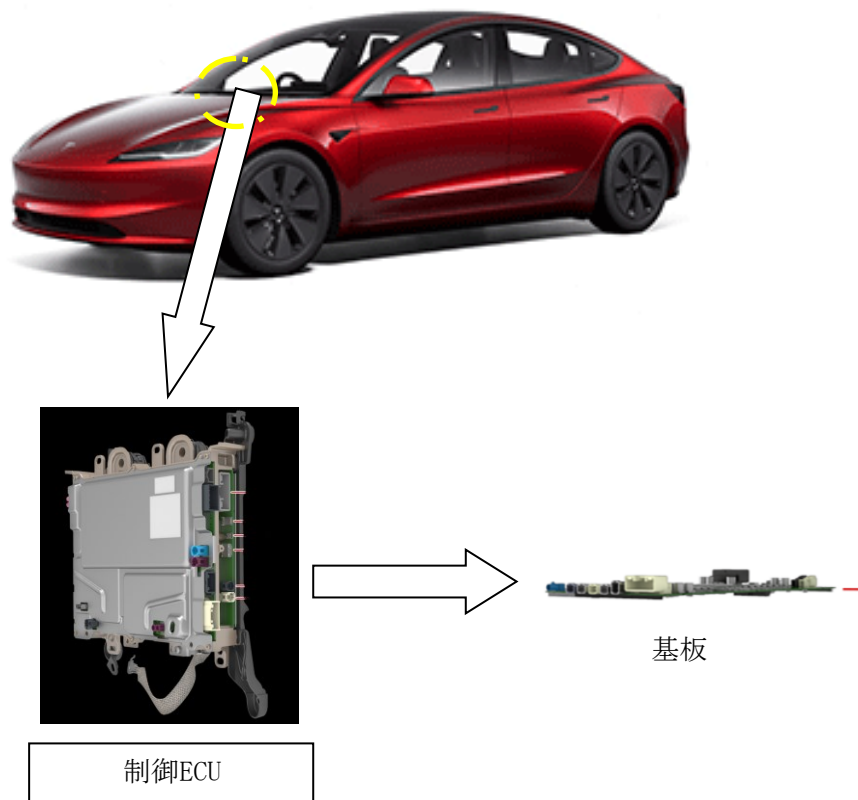
注：□ は、不具合発生箇所を示す。

後退時車両直後確認装置について、ソフトウェアの設計が不十分なため、車両の電源 ON 時に逆電流により制御 ECU の基板が短絡することがある。そのため、バックカメラの機能が失われ、後退時車両直後確認装置の基準を満たさなくなるおそれがある。

全車両、OTA により対策されたプログラムに書き換える。

なお、本不具合により書き換えが完了しない場合は、新品の制御 ECU に交換する。

識別：ソフトウェアバージョン 2024.44.25.3 かそれ以降
