## 改善箇所説明図

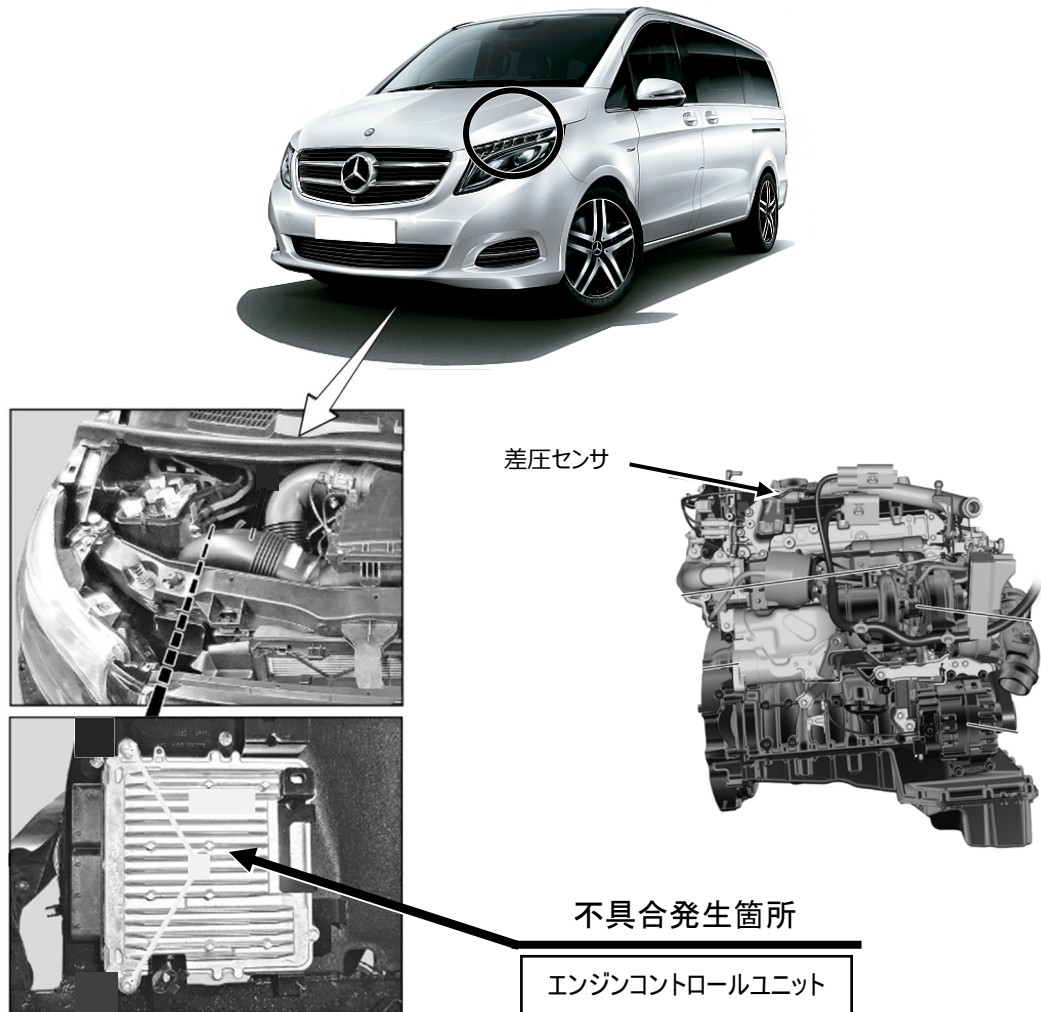
注:  は、対策プログラムに書き換える部位を示す。

エンジンコントロールユニットにおいて、制御プログラムが不適切なため、DPF 差圧センサの故障を誤って検出し、エンジン警告灯(MIL)が点灯すると同時に、フェイルセーフモードになることがある。そのため、排気ガス値が規制値を満たせないおそれがある。

全車両、エンジンコントロールユニットの制御プログラムを対策されたプログラムに書き換える。

識別 : 車台番号の付近に黄色の識別ペイントを塗布する
