## 改善箇所説明図

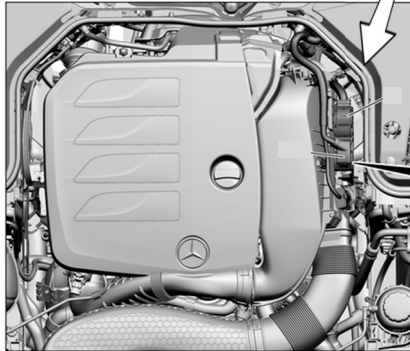
不具合発生箇所

エンジンコントロールユニット

エンジンコントロールユニットにおいて、制御プログラムが不適切なため、セーリングモードを終了させる際にエンジンが失火していると誤検知することがある。そのため、燃料噴射を停止させエンストするおそれがある。

全車両、エンジンコントロールユニットの制御プログラムを対策されたプログラムに書き換える。
