## 改善箇所説明図

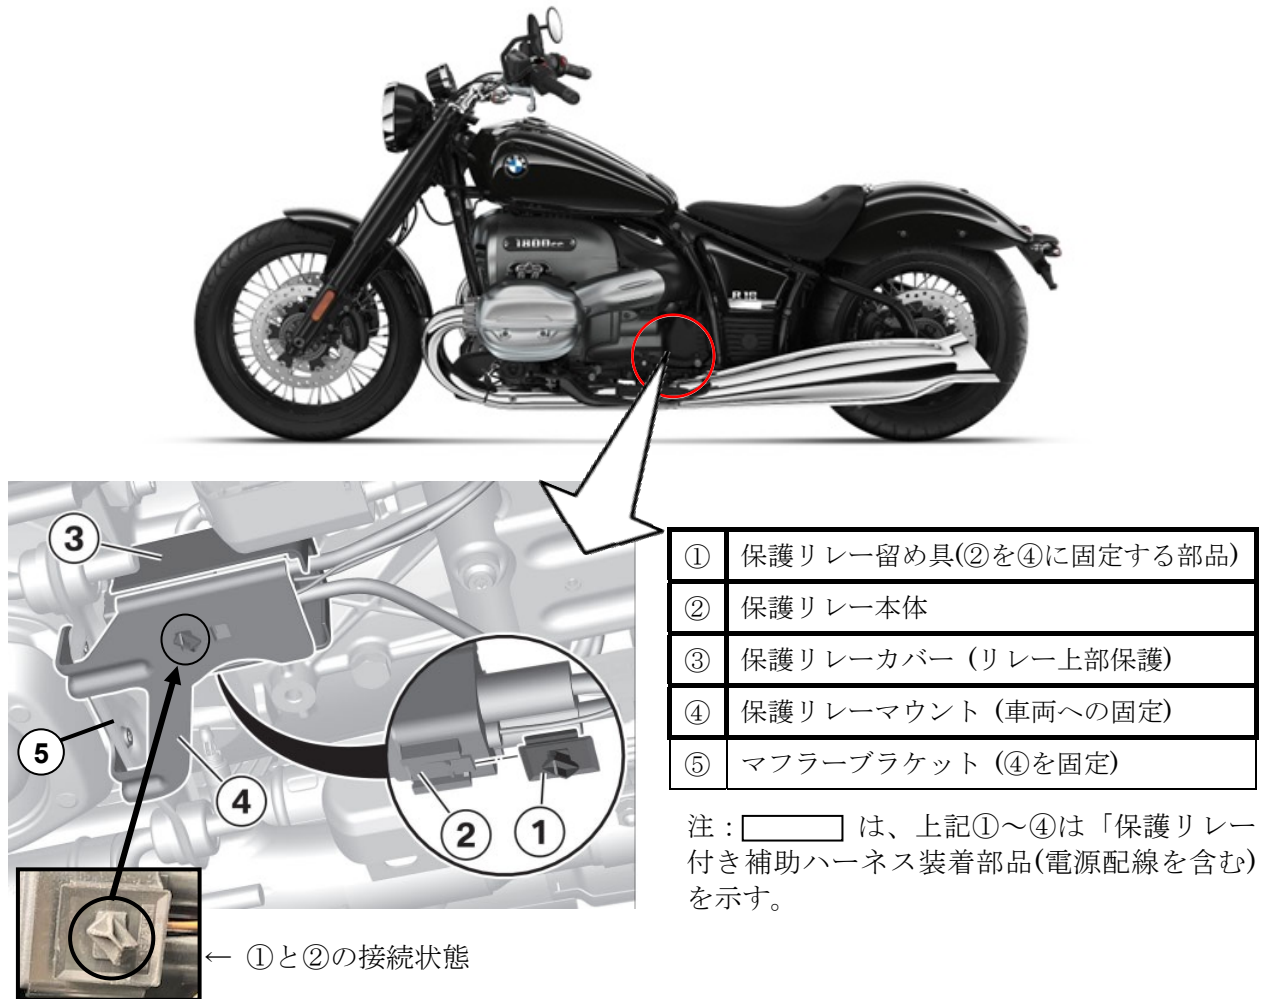
### 基準不適合発生箇所

リバース制御ユニットにおいて、設計検討が不十分なため、ユニット内の電気コンタクトが電蝕することがある。そのため、ユニット内が過熱され、電子回路が熱損傷して機能不良となり、最悪の場合、火災に至るおそれがある。

全車両、当該ユニットの電源配線に保護リレー付き補助ワイヤハーネスを取り付ける。また、ソフトウェアを対策プログラムに書き換える。

後付けハーネスのリレーマウントに白色ペイントを塗布
