## 改善箇所説明図

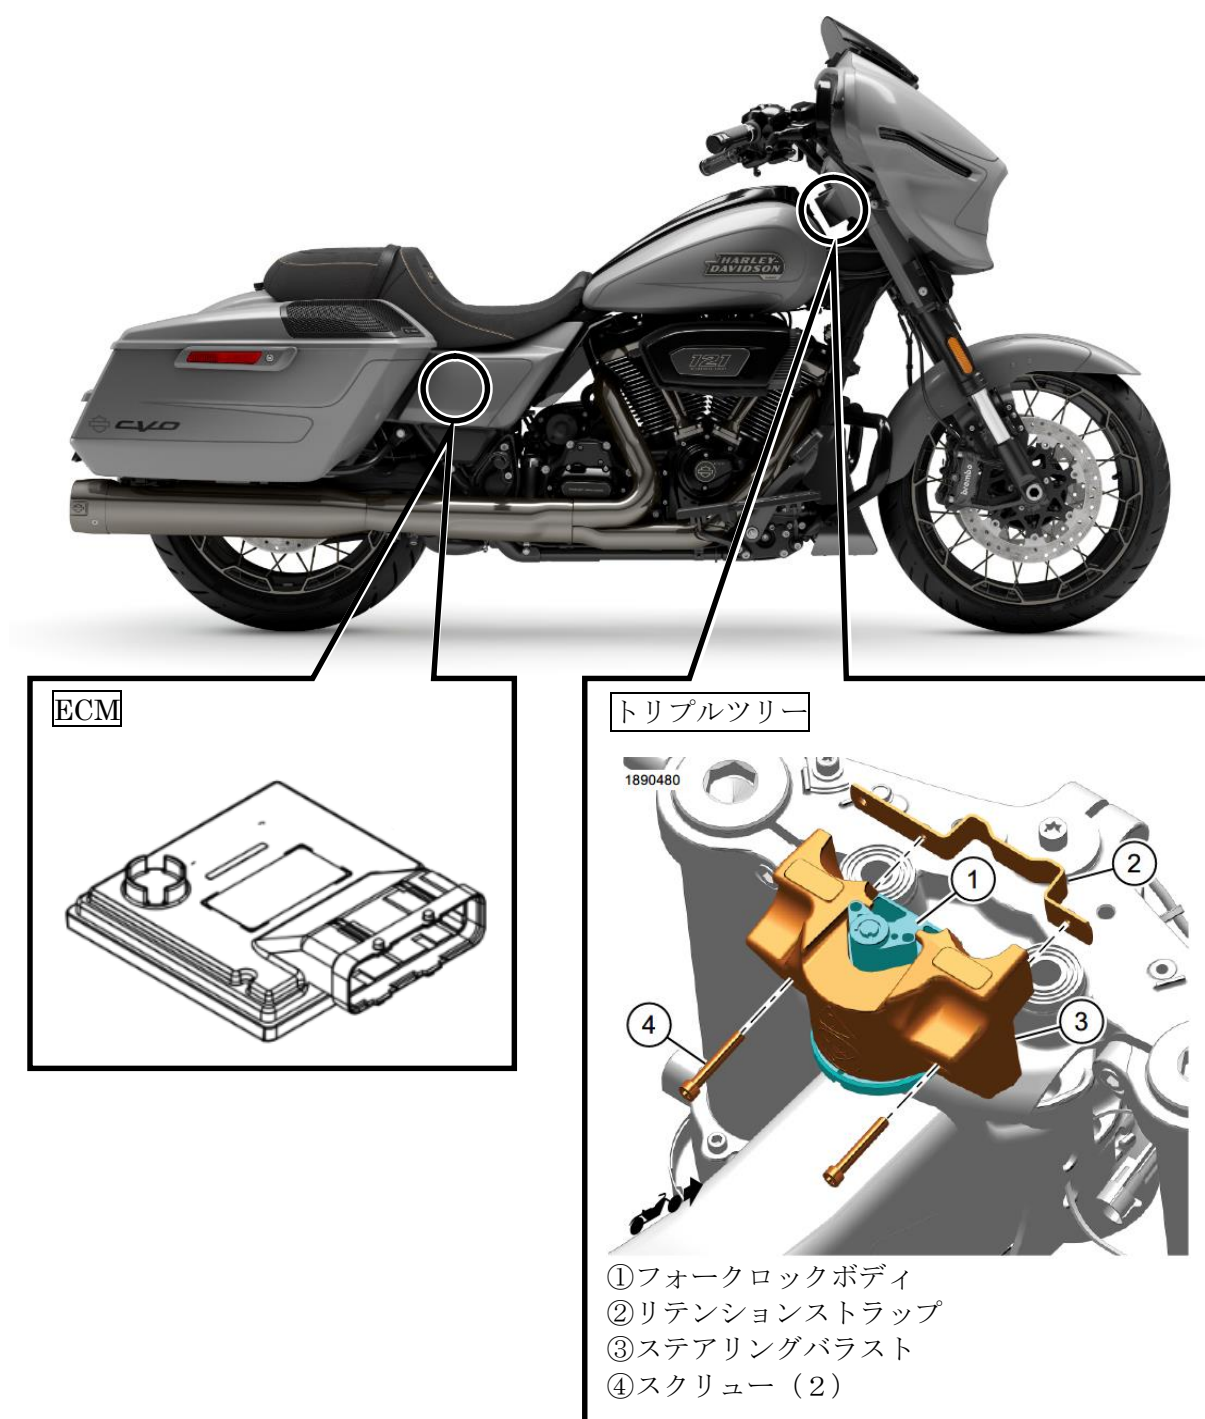
注：  は、措置する部品を示す

ステアリングにおいて、高速走行時の設計検討が不十分なため、路面の凹凸等の影響により車両が振られることがある。

そのため、高速走行時に緊急回避のための急制動等を行った場合、車両安定性が損なわれ、最悪の場合、転倒に至るおそれがある。

全車両、ECM のプログラムを更新し、車両前部にバラストを搭載する。

改善実施済車には、車台番号打刻 2 桁目の下に白色ペイントを塗布する。
