## 改善箇所説明図

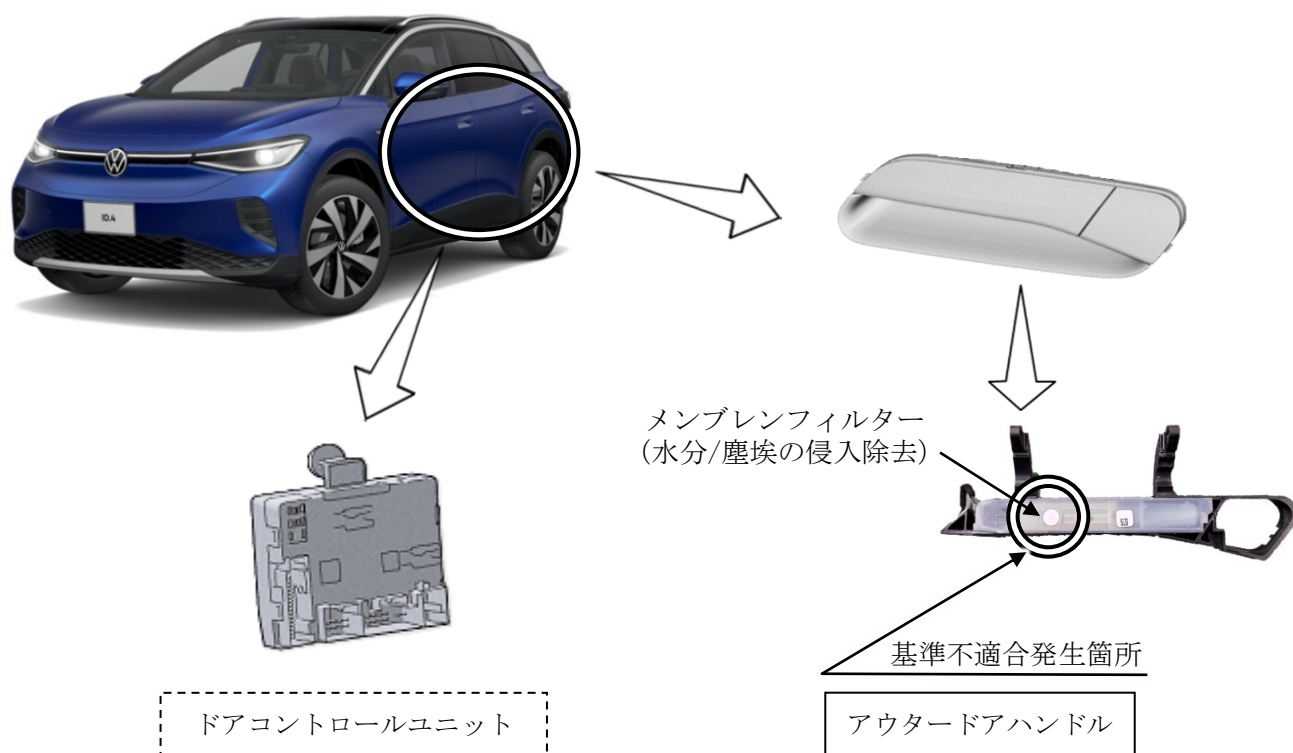
注：□ は、交換する部品を示す。  
□ は、プログラムを更新する部品を示す。

乗降口のドアにおいて、アウタードアハンドルの設計が不適切なため、メンブレンフィルターの隙間から湿気/水が電子回路に浸透する場合がある。そのため、電子回路に短絡が発生し、誤った信号がドアコントロールユニットに出力されることにより、時速15 km/h未満で車両に強い横方向の力が加かった場合、意図せずドアが開くおそれがある。

全車両、フロント、リヤドアのアウタードアハンドルを対策品に交換する。また、ドアコントロールユニットのプログラムを点検し、必要に応じて対策プログラムに書き換える。
