## 改善箇所説明図

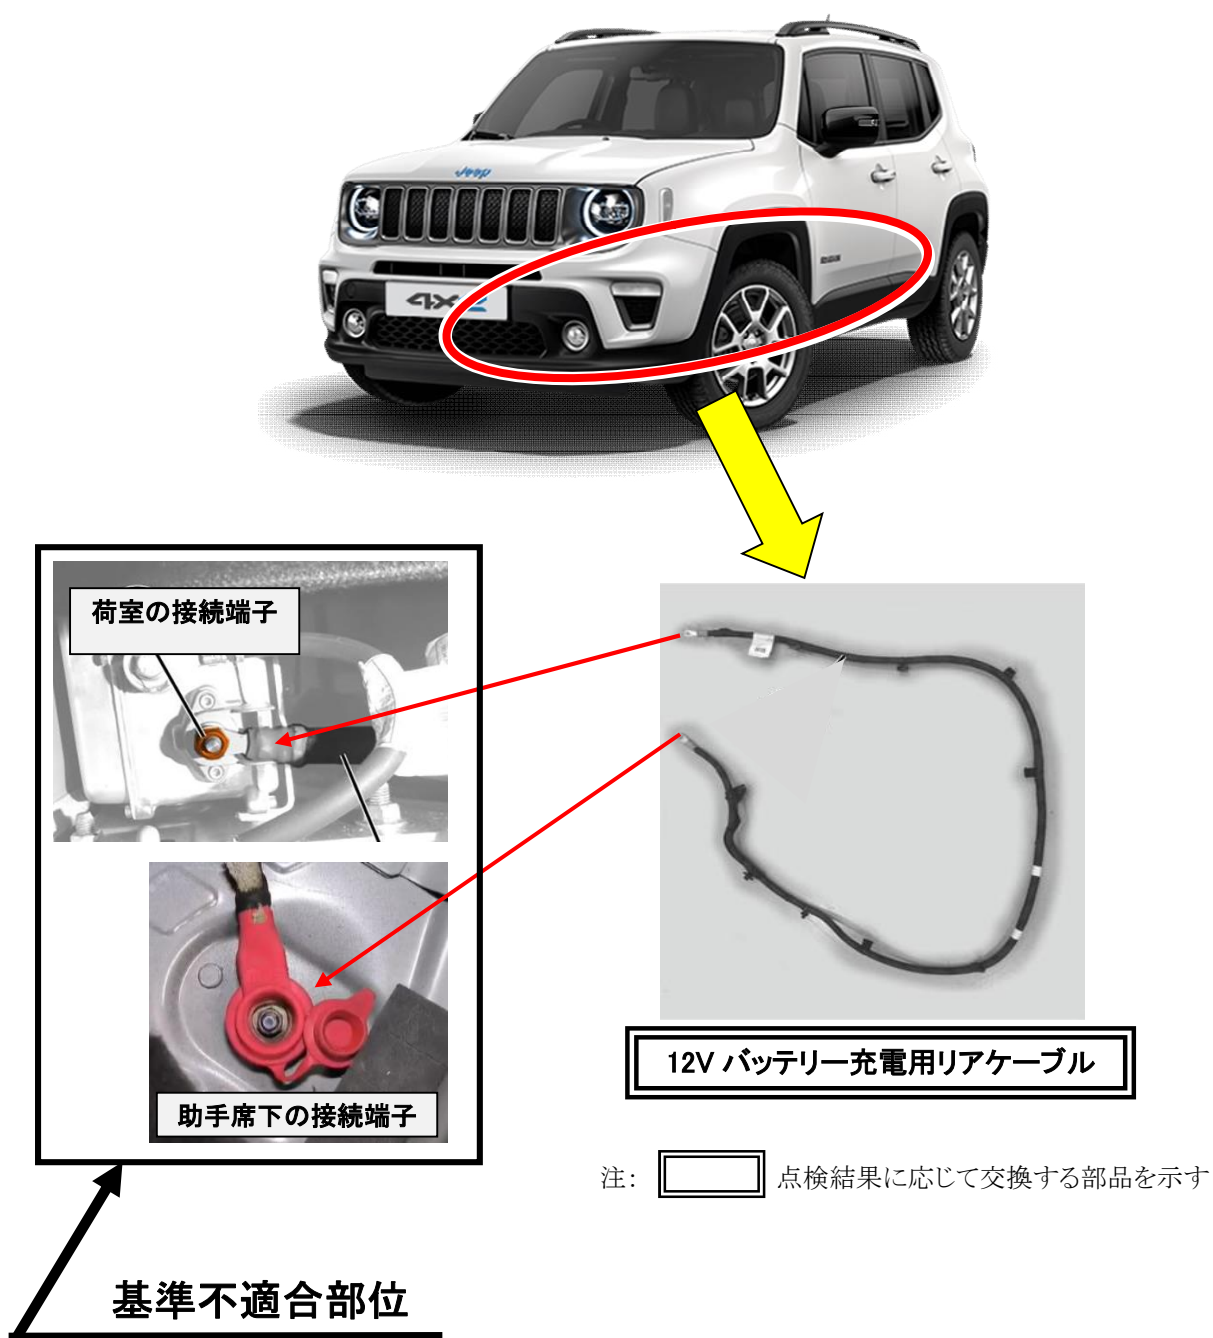
112V バッテリー充電用リアケーブルにおいて、製造工程が不適切なため、接続端子の締め付けが不十分なものがある。そのため、12V バッテリーへの充電が行われず、走行中にエンジンが停止するおそれがある。また、助手席下の接続端子が過熱し、端子カバー及び周辺部位が溶損するおそれがある。

全車両、12V バッテリー充電用リアケーブルの接続端子の取付ナットを規定トルクで締め付ける。また、助手席下の接続端子のカバーを点検し、焼けた痕跡がある場合は、12V バッテリー充電用リアケーブルを新品に交換する。
