## 改善箇所説明図

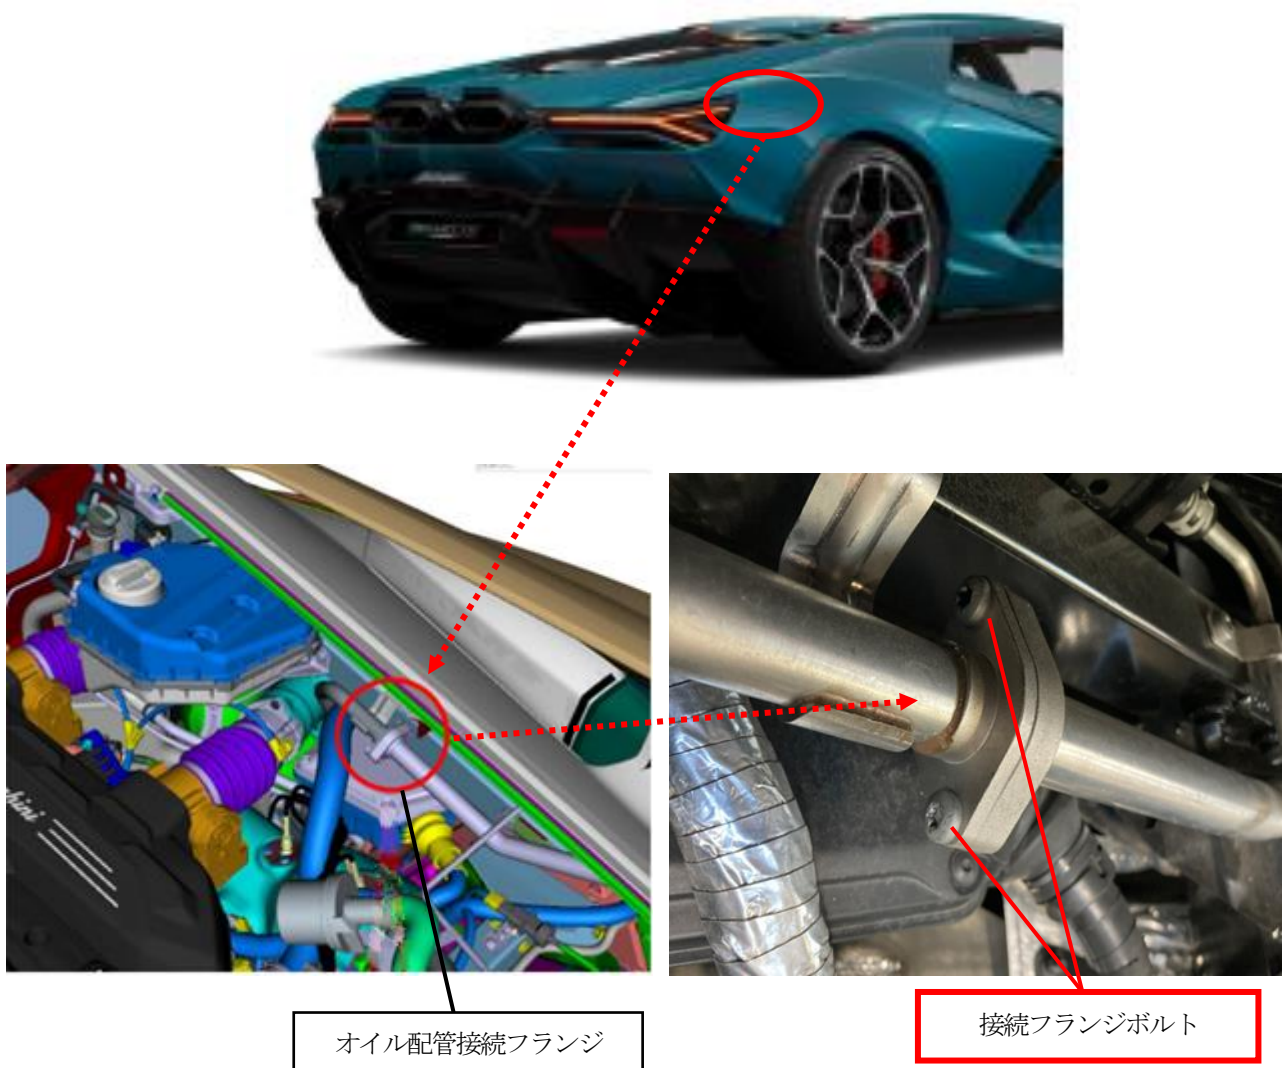
注：   は改善箇所

エンジン潤滑装置のエンジンオイルラジエターからオイルタンクへの配管にある接続フランジボルトにおいて、作業指示が不適切なため、締め付けトルクが不足しているものがある。そのため、使用過程において当該ボルトが緩み、フランジ部からオイルが漏れて排気管の高温部分に接触し、最悪の場合、火災に至るおそれがある。

全車両、オイル配管の接続フランジボルトの締め付けトルクを確認し、トルクが不足している場合には適切なトルクで締め付けする。

識別：車両識別プレートの下側に、白色で直径5mm程度のマークを塗布する。
