## 改善箇所説明図

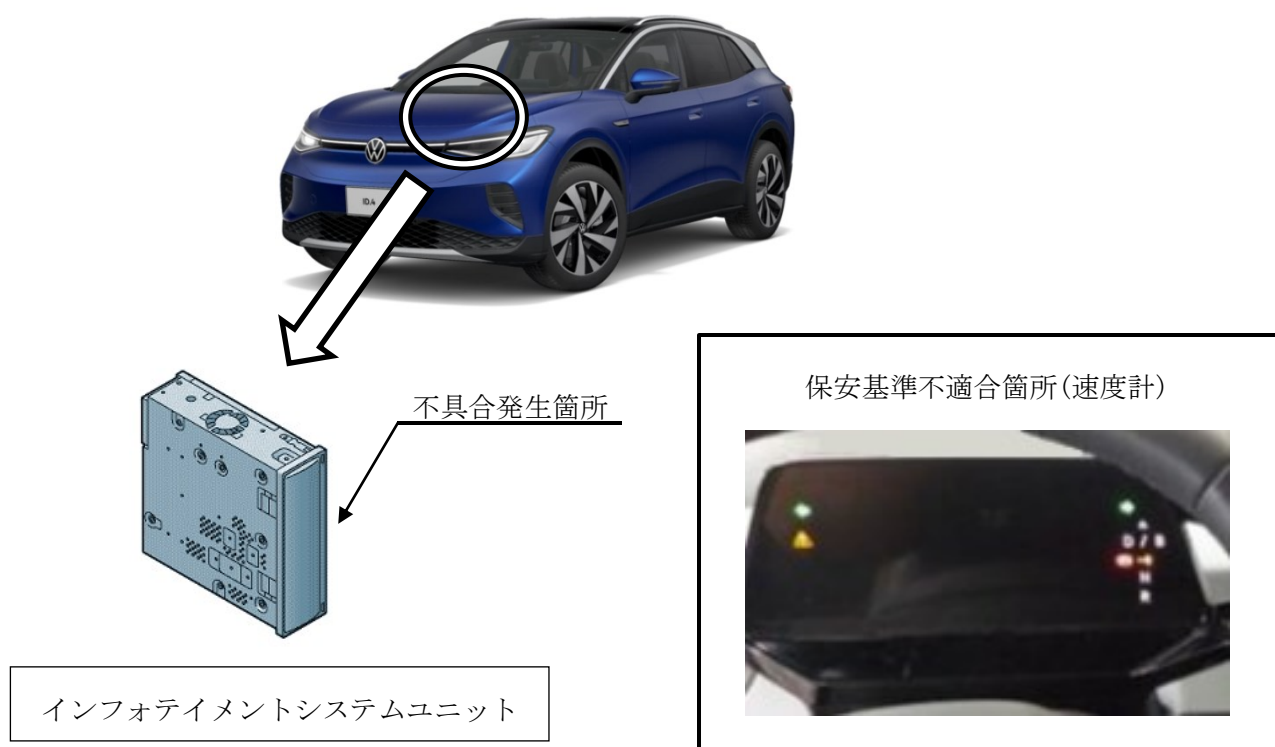
注：  は、プログラムを更新する部品を示す。

インフォテインメントシステムユニットにおいて、制御プログラムが不適切なため、走行中にリセットまたは走行可能状態にする際に起動しないことがある。そのため、ドライバーインフォメーションディスプレイが表示されず、速度計の確認ができない。

全車両、インフォテインメントシステムユニットの制御プログラムを対策プログラムに書き換える。
