## 改善箇所説明図

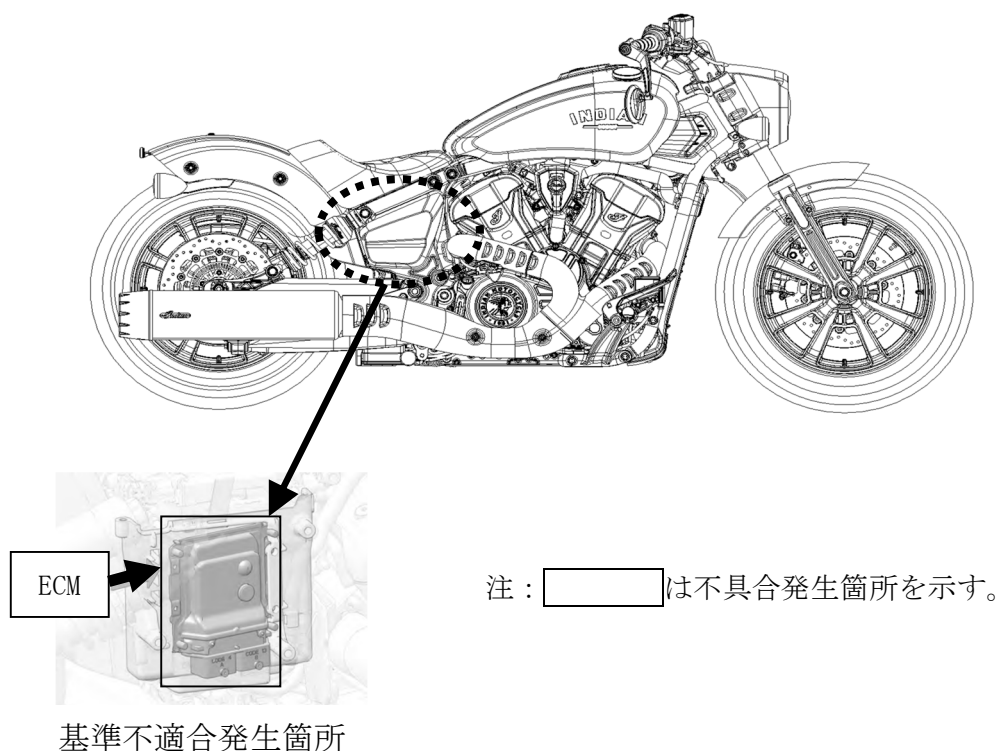
ECM（エンジンコントロールモジュール）において、設計検討が不十分なため、ギヤが入っているにもかかわらず、メーター上のギヤ位置がニュートラルと表示することがある。そのため、その状態でエンジン始動操作等を行うと、意図せず車両が動き、最悪の場合、転倒するおそれがある。

全車両、対策された ECM ソフトウェアに更新する。

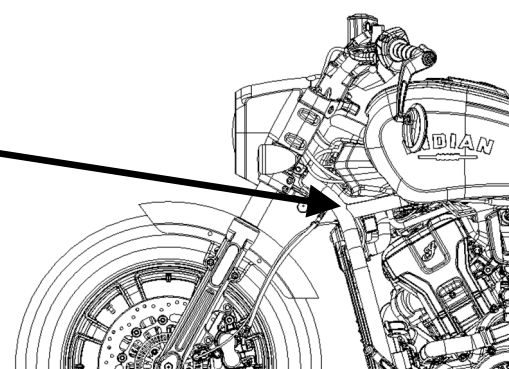
### サービスブリテンステッカー

メインフレーム左側ステアリングヘッド付近にサービスブリテンステッカーを貼付する。
