# 改善箇所説明図

## 基準不適合発生箇所

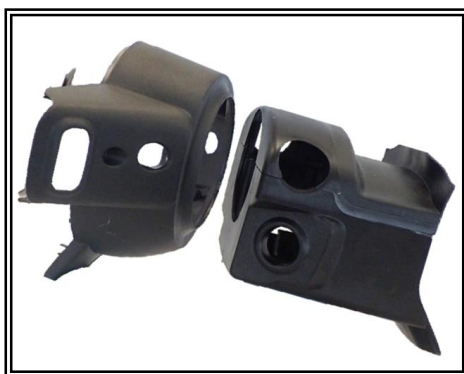
ステアリングコラムカバー

電気装置において、ステアリングコラムの設計が不適切なため、砂塵等がステアリングコラム内に侵入することがある。そのため、ハンドル操作時にステアリングコラム内の配線が砂塵等と接触して断線し、エアバッグ警告灯が点灯して、最悪の場合、衝突時に運転者席側のエアバッグが展開しないおそれがある。または、警音器を操作しても警音器が作動しないおそれがある。

全車両、ステアリングコラムカバー等の関連部品を対策品に交換する。
