## 改善箇所説明図

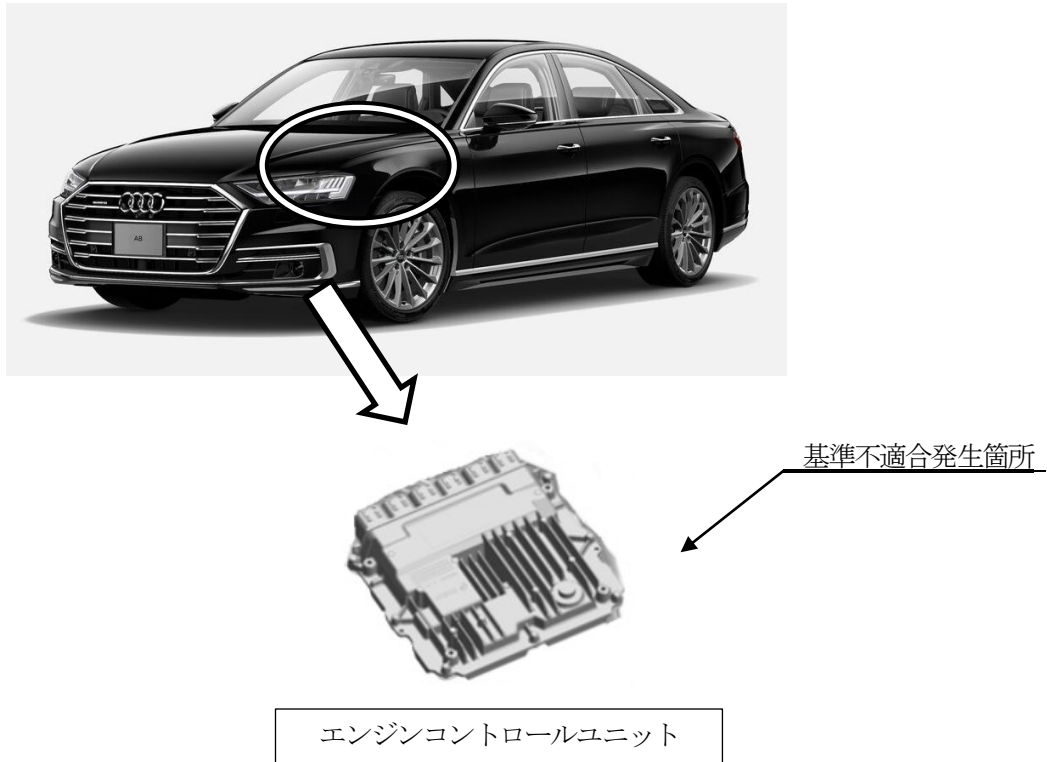
注：  は、プログラムを書き換える部品を示す。

エンジンコントロールユニットにおいて、故障診断プログラムが不適切なため、エンジン冷間時でエンジン回転数が2,500rpm 以上になると、正しくクランク角度を検出できず、失火検知診断が制限されることがある。そのため、エンジンが失火した場合に検知できず、エミッションコントロールシステム警告灯(MIL)が点灯しないおそれがある。

全車両、エンジンコントロールユニットを対策プログラムに書き換える。

識別：「23FM」と記入したキャンペーンステッカーを車両に貼付する。
