# 改善箇所説明図

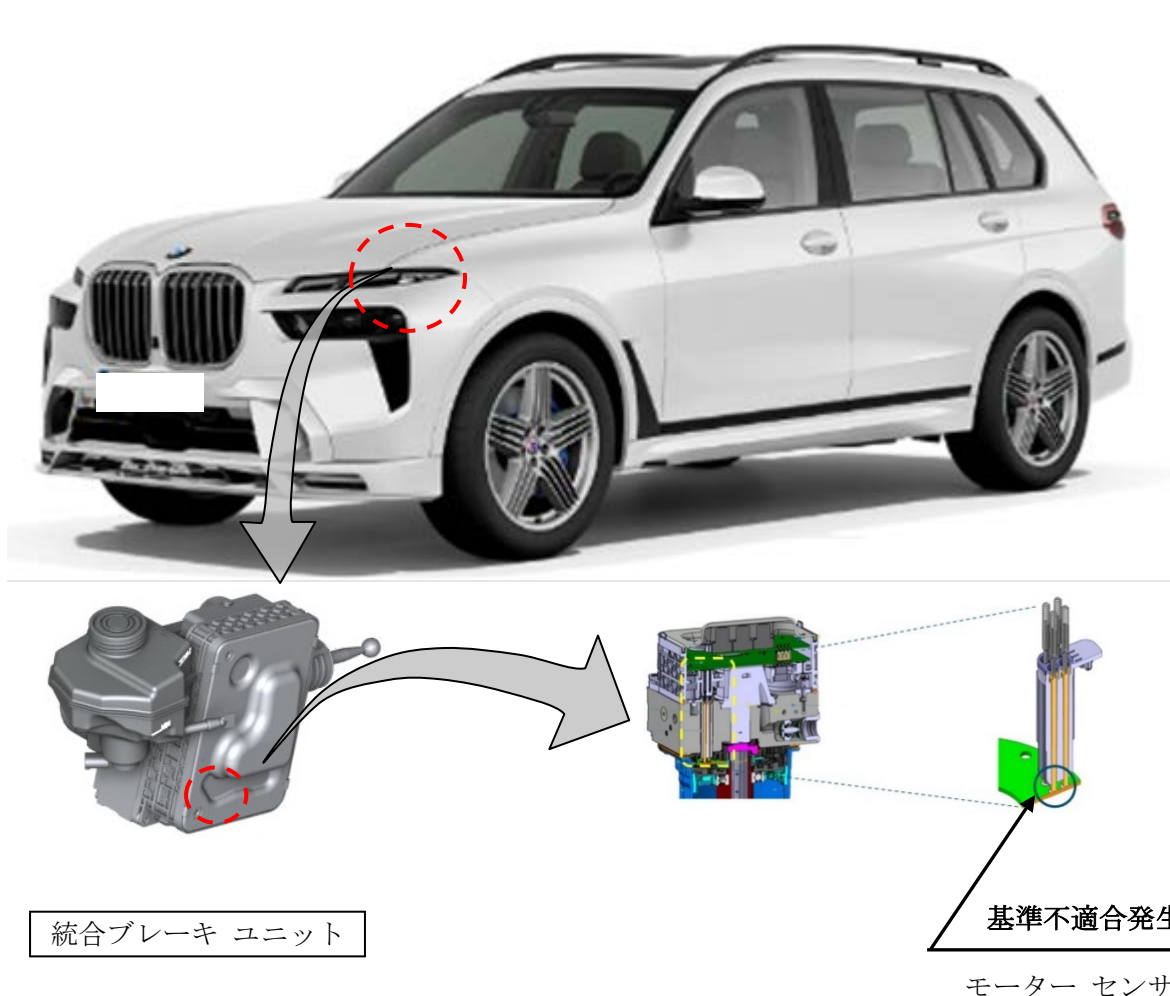
注)   は、交換する部品を示す。

統合ブレーキユニットにおいて、製造管理が不適切なため、モーターセンサーの回路基板に異物が付着したものがある。また、コンタクトピン長さの設計検討が不十分なため、モーターセンサーの回路基板との接触圧によりノイズが発生する。そのため、電氣的接触不良が発生し、ブレーキ警告灯の点灯およびチェックコントロールメッセージが表示される。そのまま走行を続けると、フォールバックモードとなることによりブレーキ操作時に通常よりも強い踏力が必要になり、次回にエンジンの始動ができなくなるおそれがある。

全車両、統合ブレーキシステムのモニタリング機能の有無を確認し、無い場合はプログラムを更新する。なお、本不具合によるフォールバックモードに繋がるリスクが検知された時は、統合ブレーキユニットを良品に交換する。

また、全車両、モニタリング機能に関する説明を取扱説明書に追加する。

- 識別：・プログラミングを更新された車両は、左フロントドアのロウヒンジのボルト(頭)に黒ペイントを塗布する。
- ・統合ブレーキユニットを交換された車両は、左フロントドアのロウヒンジのボルト(頭)に青ペイントを塗布する。
