## 改善箇所説明図

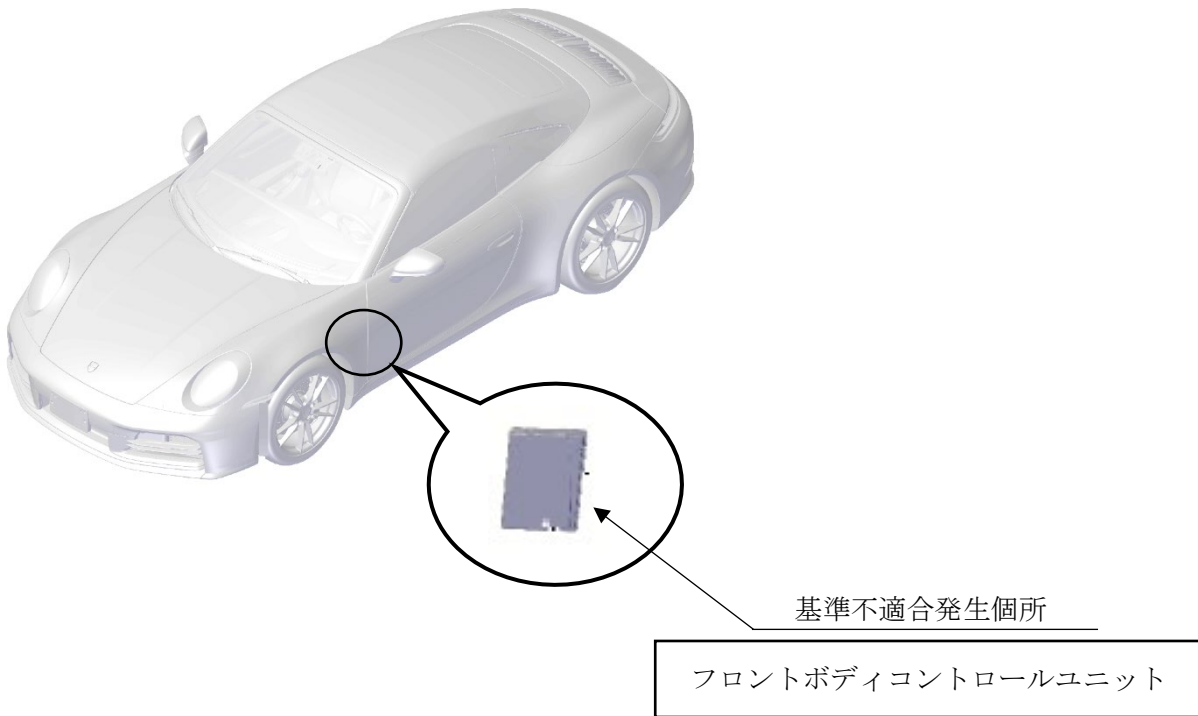
注：□内はプログラムを書き換える部品を示す。

フロントボディコントロールユニットのソフトウェアにおいて、ヘッドライト光軸のプログラム設定指示が不適切なため、霧中走行用ヘッドライト機能が作動している場合、運転席側のヘッドライトの光軸が僅かに低い状態となり、高速走行用ヘッドライト機能が作動している場合においては、両側のヘッドライトの光軸が僅かに高い状態となる。そのため、保安基準に適合しない。

全車両、フロントボディコントロールユニットを対策ソフトウェアに書き換える。

識別： 改善済車両には車台番号打刻の右側に黄色ペイントを塗布する。
