## 改善箇所説明図

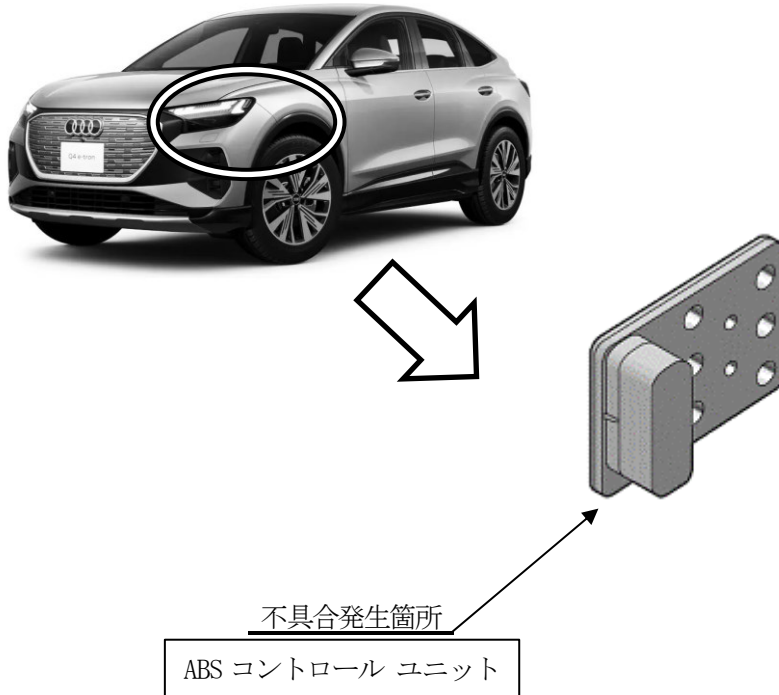
注：□ は、プログラムを更新する部品を示す。

ABS コントロールユニットにおいて、プログラムの設計検討が不十分なため、車両停止時に特定の条件下でトランスミッションのギヤの位置がN(ニュートラル)になるとともに、パーキングブレーキが解除されることがある。そのため、駐車中に車両が動きだすおそれがある。また、ギヤがNになっているにもかかわらず、Pポジションの表示がされたままになり、保安基準に適合しない。

全車両、ABS コントロールユニットを対策プログラムに書き換える。

識別：「454R」と記入したキャンペーンステッカーを車両に貼付する。
