# 改善箇所説明図

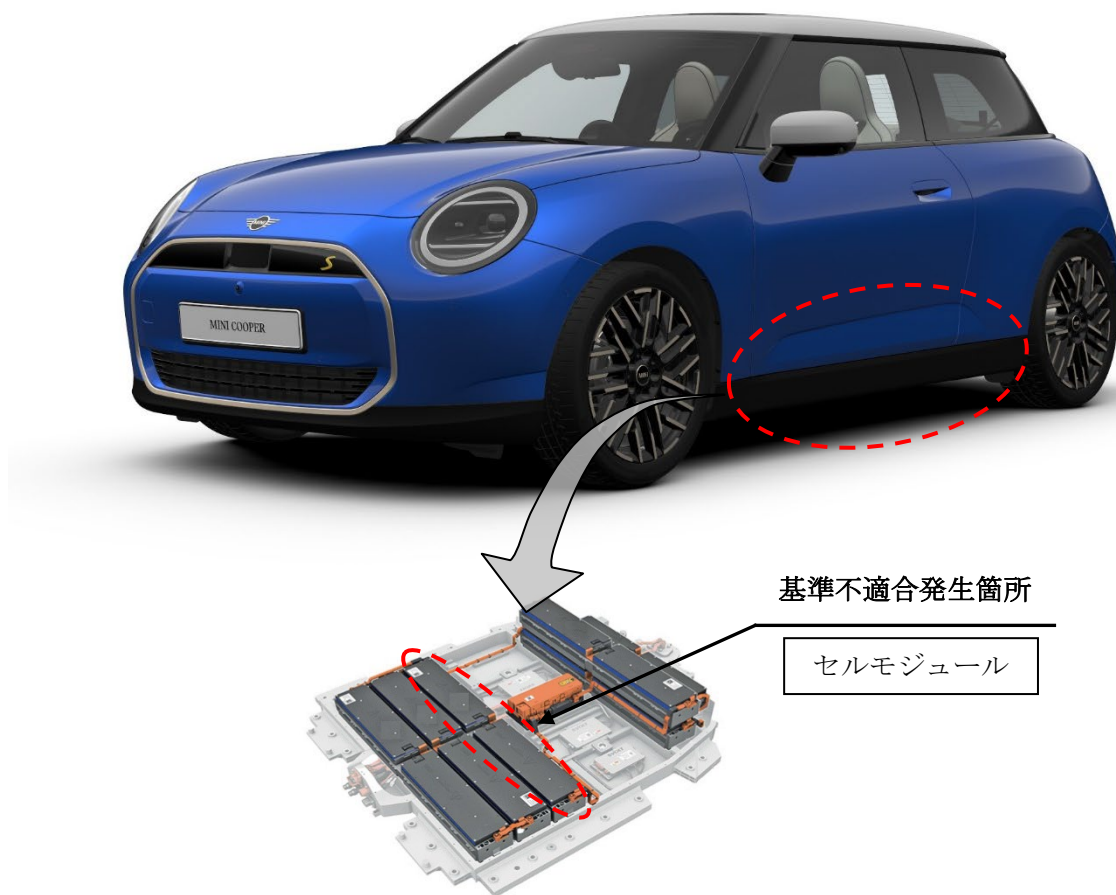
注)  は、交換する部品を示す。

- (1) 高電圧バッテリーのセルモジュールにおいて、製造が不適切なため、電極シート（正極）の切れ端が折れ曲がったことにより、セパレーターが損傷することがある。そのため、セルモジュール内部で短絡し、最悪の場合、火災に至るおそれがある。
- (2) 高電圧バッテリーのセルモジュールにおいて、製造が不適切なため、電極シート（負極）の切れ端が折れ曲がったことにより、セパレーターが損傷することがある。そのため、セルモジュール内部で短絡し、チェックコントロールメッセージが表示され、高電圧バッテリーの充電量が最大30%までに制限される。

全車両、高電圧バッテリーのセルモジュールを良品に交換する。

識別：作業完了車は、右フロントドアのローワーヒンジのボルト(頭)に黒ペイントを塗布する。
