# 改善箇所説明図

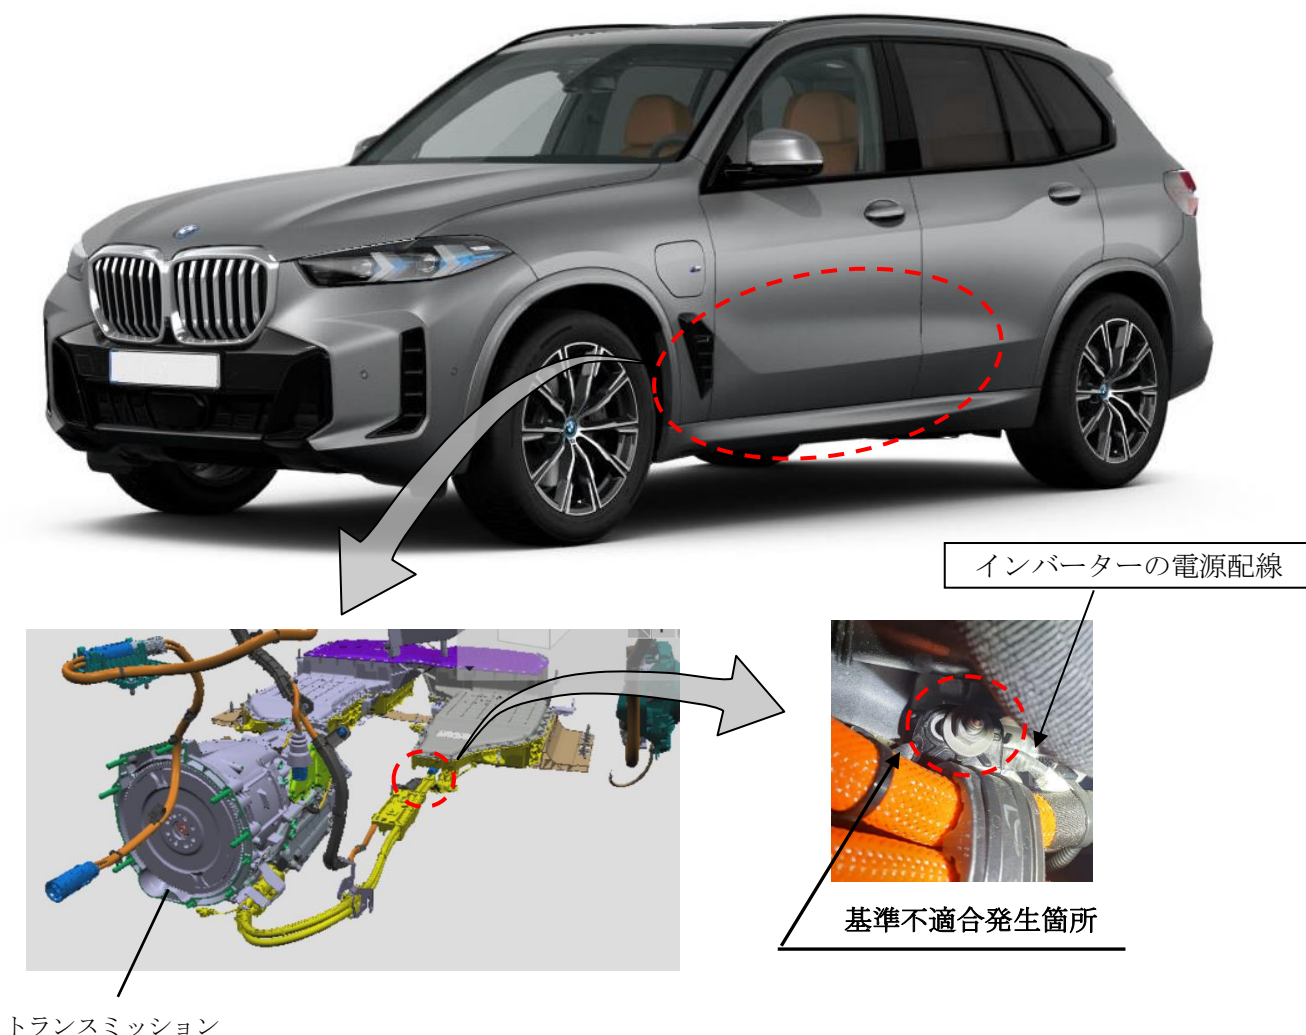
注)   は、取り回し状態を確認し、必要に応じて修正および修理する部品を示す。

インバーターの電源ケーブルにおいて、設計検討が不十分なため、高電圧バッテリーケーブルがホルダーの近傍にレイアウトされ、ケーブルがホルダーに挟まれているものがある。

そのため、走行振動等でケーブルとホルダーが干渉してケーブルが損傷して運転者へ警告が表示され、最悪の場合、ケーブルが断線して走行不能となるおそれがある。

全車両、インバーターの電源配線の取り回し状態を確認し、必要に応じて取り回しを修正する。  
また、配線の損傷が認められた場合は、修理する。

識別：左フロントドアのロワヒンジのボルト(頭)に白ペイントを塗布する。
