# 改善箇所説明図

## 基準不適合発生箇所

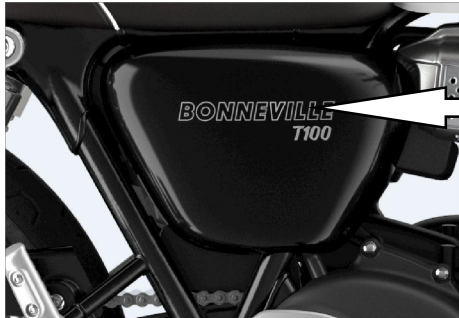
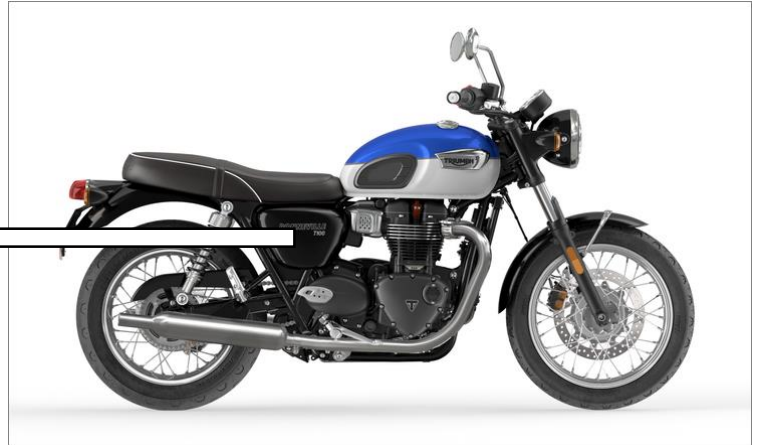
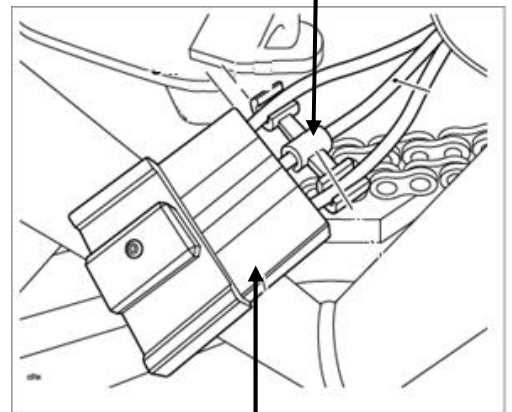
右側サイドカバー

セパレータークリップ

コネクター

発電機のコネクターにおいて、配策が不適切なため、コネクター付近の配線が湾曲し、コネクター内の隔壁に圧力がかかっているものがある。そのため、発電やバッテリーの状態によりコネクター内のピンが熱を持ち、そのまま使用を続けると、ピンが隔壁を貫き、隣接しているピンと接触することにより短絡し、最悪の場合、火災となるおそれがある。

全車両、発電機の配線にセパレータークリップを追加する。なお、発電機のコネクターに不具合が発生している場合は、当該コネクターを含む配線一式を新品に交換する。

識別 対策後の車両は発電機用配線にセパレータークリップを有する。
