## 改善箇所説明図

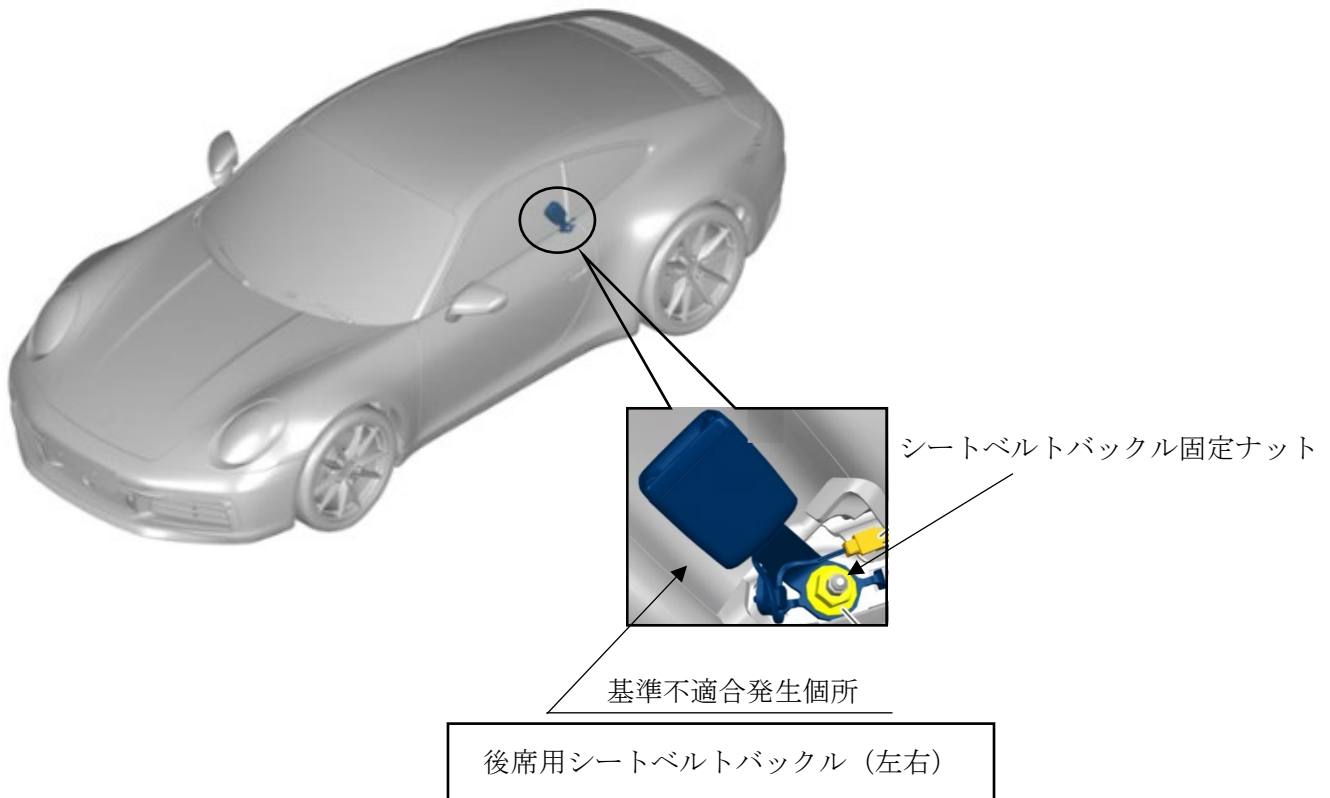
注：□内は点検し、点検結果に応じ修正する部品を示す。

後席用左右シートベルトバックルにおいて、組み付け作業が不適切なため、後席シート下のアルミブチルシートを挟んで取り付けられているものがある。そのため、シートベルトバックルが正しく固定されず、車両使用過程で緩みが発生し、最悪の場合、車両衝突時に後席シートベルトによる乗員保護性能を担保できないおそれがある。

全車両、後席用の左右シートベルトバックルのトリムカバーを取外してバックルの取付け状態を点検し、点検結果に応じ修正作業を行う。
