## 改善箇所説明図

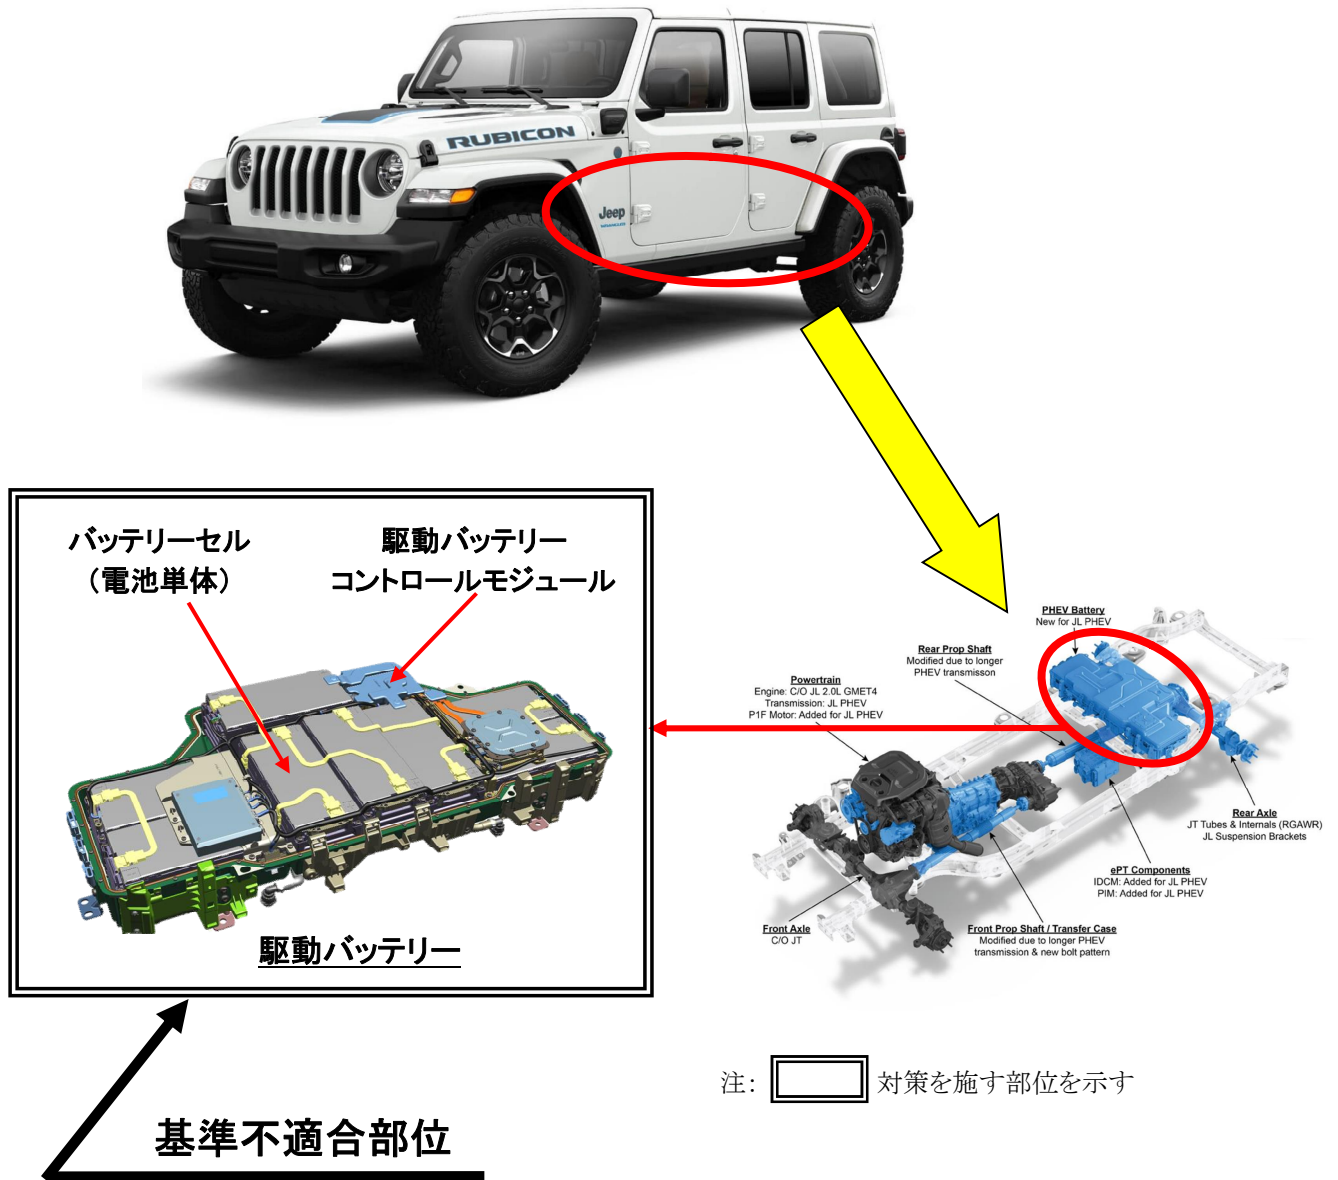
駆動バッテリーのバッテリーセルにおいて、電極シートとセパレーターの組み立て工程が不適切なため、電極シートが部分的に変形しているものがある。そのため、電極シートの変形部分がセパレーターを傷つけることにより、バッテリーセルの内部短絡が発生し、駆動バッテリーが過熱し、最悪の場合、火災に至るおそれがある。。

全車両、駆動バッテリーコントロールモジュールの制御プログラムを更新し、自己診断機能を備えた対策プログラムをインストールする。対策プログラムにより駆動バッテリーの異常が確認された場合は、駆動バッテリーを良品に交換する。

識別：運転者席側ドアロック・ストライカ付近に当該リコールの識別ステッカを貼付する。
