## 改善箇所説明図

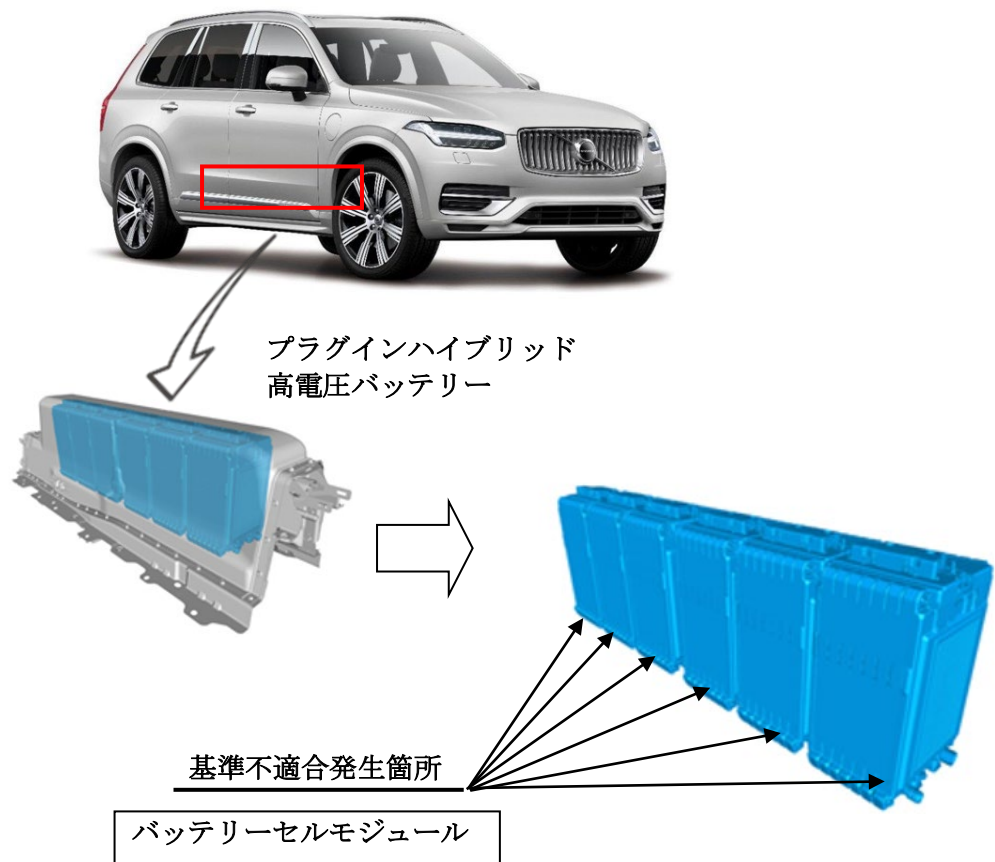
プラグインハイブリッド車の高電圧バッテリーのセルモジュールにおいて、機器の設定が不適切なため、セル表面が不均一なものがある。そのため、バッテリーが満充電での駐車中に、セルモジュール内部で短絡が発生し、最悪の場合、熱によるバッテリー異常が発生し、火災に至るおそれがある。

全車両、専用診断機で車両を点検し、交換が必要な場合は、セルモジュールを良品と交換し、車両自己診断機能を備えた対策プログラムをインストールする。また、車両が入庫するまでの間、プラグインによる外部充電を行わないよう車両使用者に周知を行う。

運転席側ドアロアヒンジ取り付けボルト（上側）の頭に黄色ペンを塗布する。
