# 改善箇所説明図

通称名:DB12

通称名:DBX707

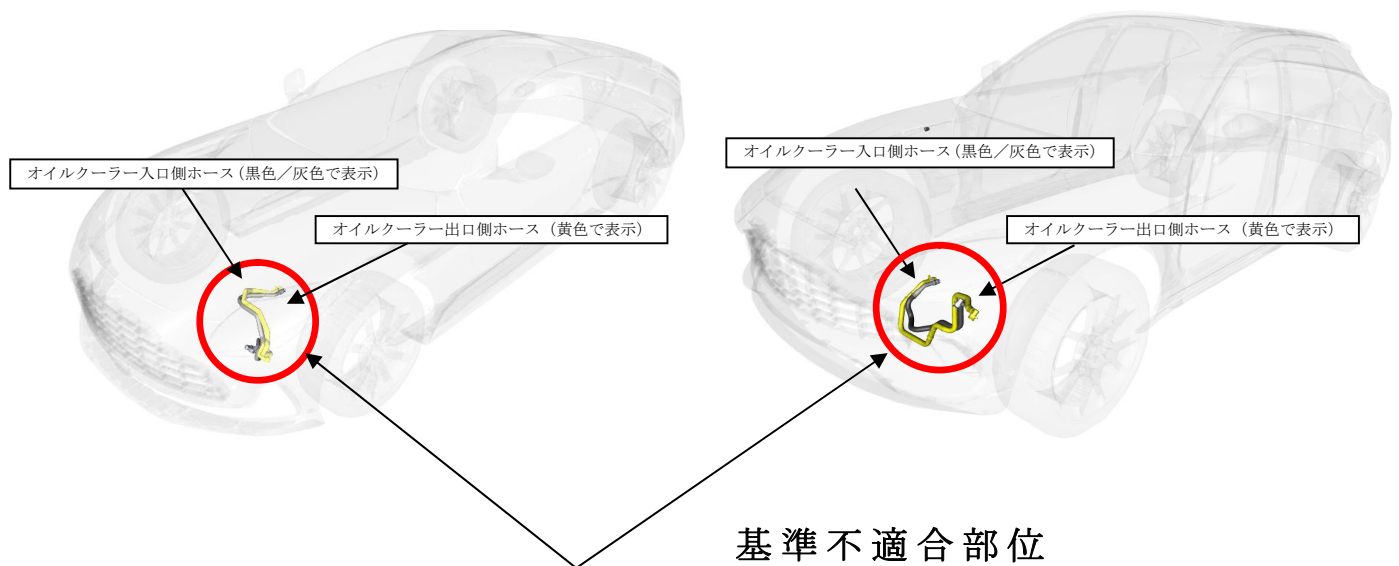
エンジンのオイルクーラーホースにおいて、製造工程が不適切なため、ホース内壁に細かくぼみ等が形成され、厚さが不均等になっているものがある。

そのため、ホース内壁の薄い部位に、エンジン作動中に発生する油圧がかかると、ホースが破裂しオイルが漏れ警告灯が点灯し、最悪の場合、漏れたオイルがエンジンの高温部にかかり、火災となるおそれがある。

全車両、エンジンのオイルクーラーホースを良品に交換する。
