## 改善箇所説明図

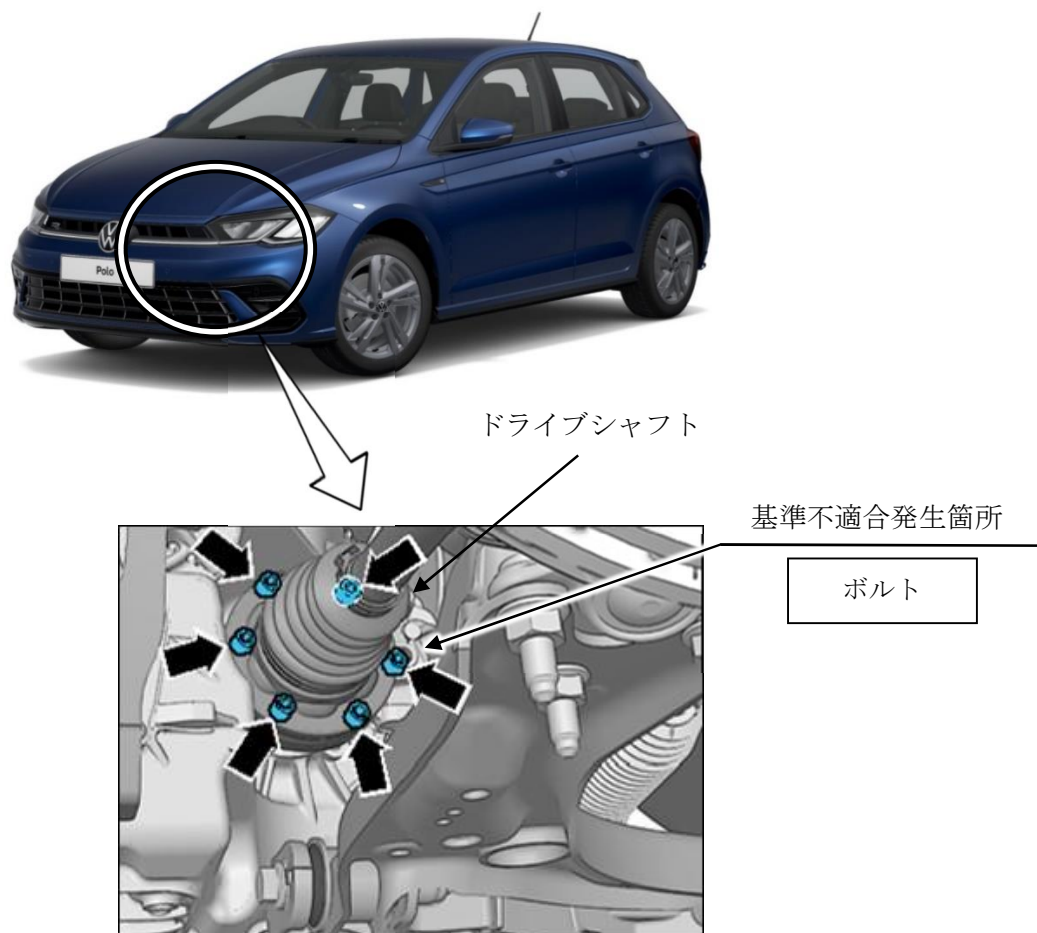
注：□は、点検し交換をする部品を示す。

ドライブシャフトにおいて、生産工場の組付作業指示が不適切であったため、ギヤボックスから動力を伝達する継ぎ手の締結ボルトが規定トルクで締め付けられていないものがある。そのため、締結ボルトが緩み、最悪の場合、ボルトがすべて脱落して車輪に動力が伝達できなくなることにより、走行不能になるおそれがある。

全車両、当該ボルトの締め付け点検を行い、規定トルクで締め付けられていない場合は、すべてのボルトを新品に交換し、規定トルクで締め付ける。
