## 改善箇所説明図

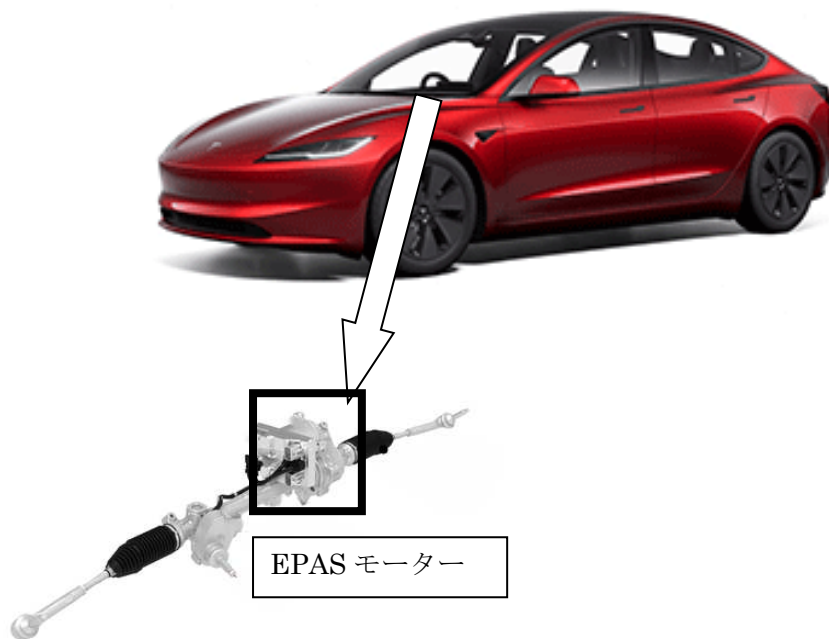
注：□ は、不具合発生箇所を示す。

電動パワーステアリング（以下、EPAS という。）において、プログラムの設計が不適切なため、過電圧により基板のモーター駆動部品に負荷がかかることがある。

そのため、警告メッセージが表示されるとともに停車時に EPAS が停止し、ステアリングを操作するためにさらに大きい力が必要となる。

全車両、OTA により対策されたプログラムに書き換える。

識別：ソフトウェアバージョン 2023.38.4 かそれ以降
