## 改善箇所説明図

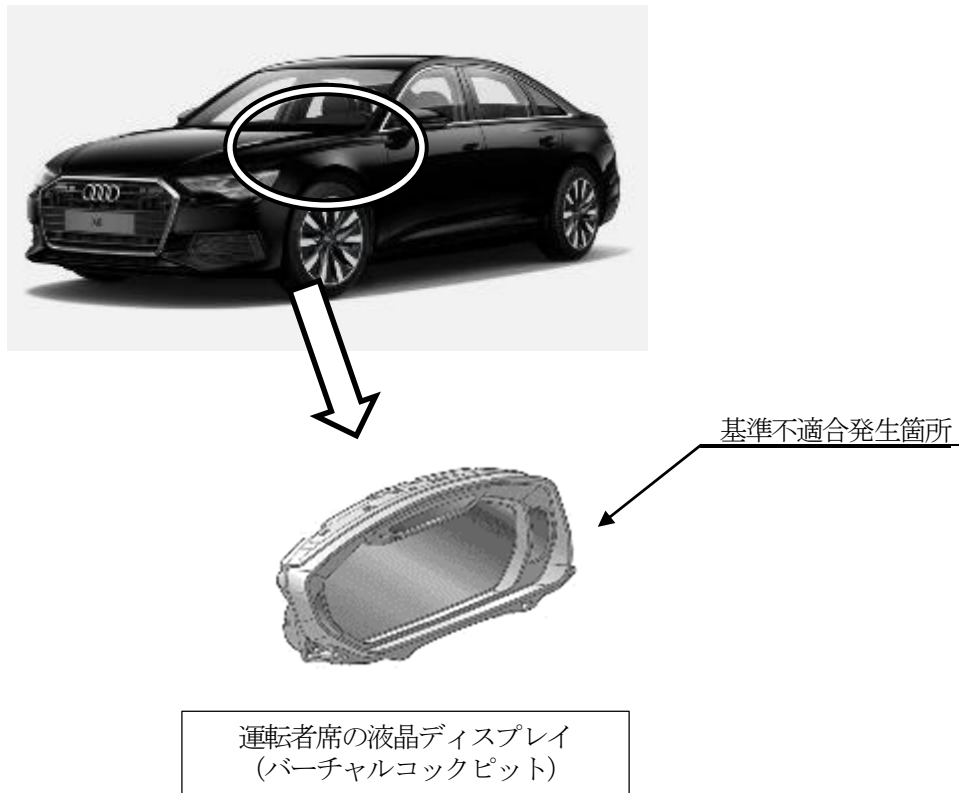
注：  は、プログラムを書き換える部品を示す。

運転者席の液晶ディスプレイ(バーチャルコックピット)の制御プログラムにおいて、設計検討が不十分なため、走行中の振動等により内部のケーブル抵抗値が増加することにより、ディスプレイを制御するプログラムが故障と検知することがある。そのため、速度計、総走行距離計及びエアバッグ警告灯等が表示されないおそれがある。

全車両、当該制御プログラムを対策プログラムに書き換える。

識別：「90VC」と記入したキャンペーステッカーを車両に貼付する。
