## 改善箇所説明図

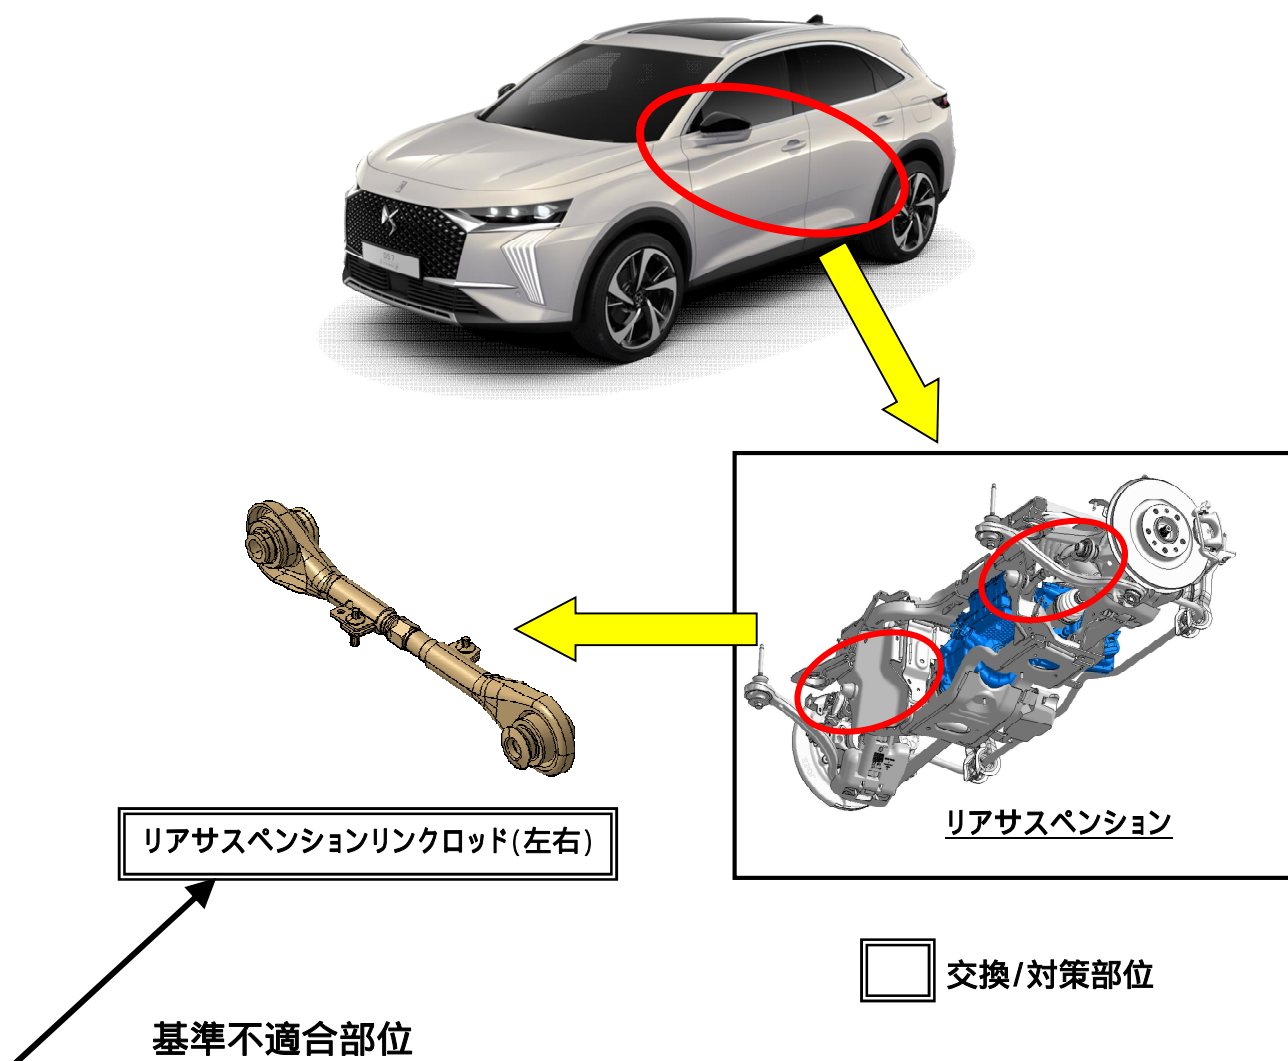
リアサスペンションリンクロッドにおいて、設計基準が不適切なため、ブッシュの嵌合強度が不足している。そのため、使用過程でブッシュの嵌合が緩み異音が発生し、そのまま使用を続けると、最悪の場合、ブッシュがロッドから分離して、リアサスペンションの適切なアライメントを保持できずに走行安定性を損なうおそれがある。

全車両、リアサスペンションリンクロッド(左右)を対策品に交換する。

識別 : 車台番号の左から5桁目の上部に、白色のペイントを塗る。
