## 改善箇所説明図

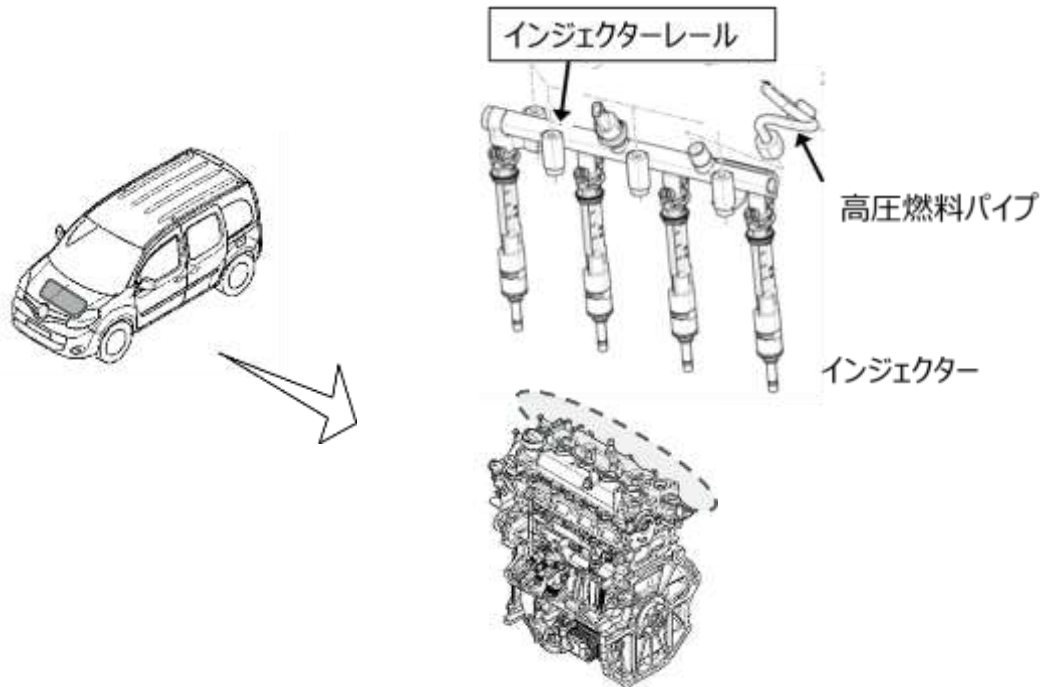
注:  は基準不適合発生箇所を示す

エンジンの燃料噴射装置において、インジェクターレールのメッキ処理工程が不適切なため、使用過程でメッキが剥がれることがある。そのため、剥がれたメッキがインジェクターに詰まることで空燃比が悪化してエンジン警告灯が点灯し、そのまま使用を続けると、排気ガス基準を満たさなくなるおそれがある。

全車両、インジェクターレールを良品に交換し、併せて高圧燃料パイプも新品に交換する。
