## 改善箇所説明図

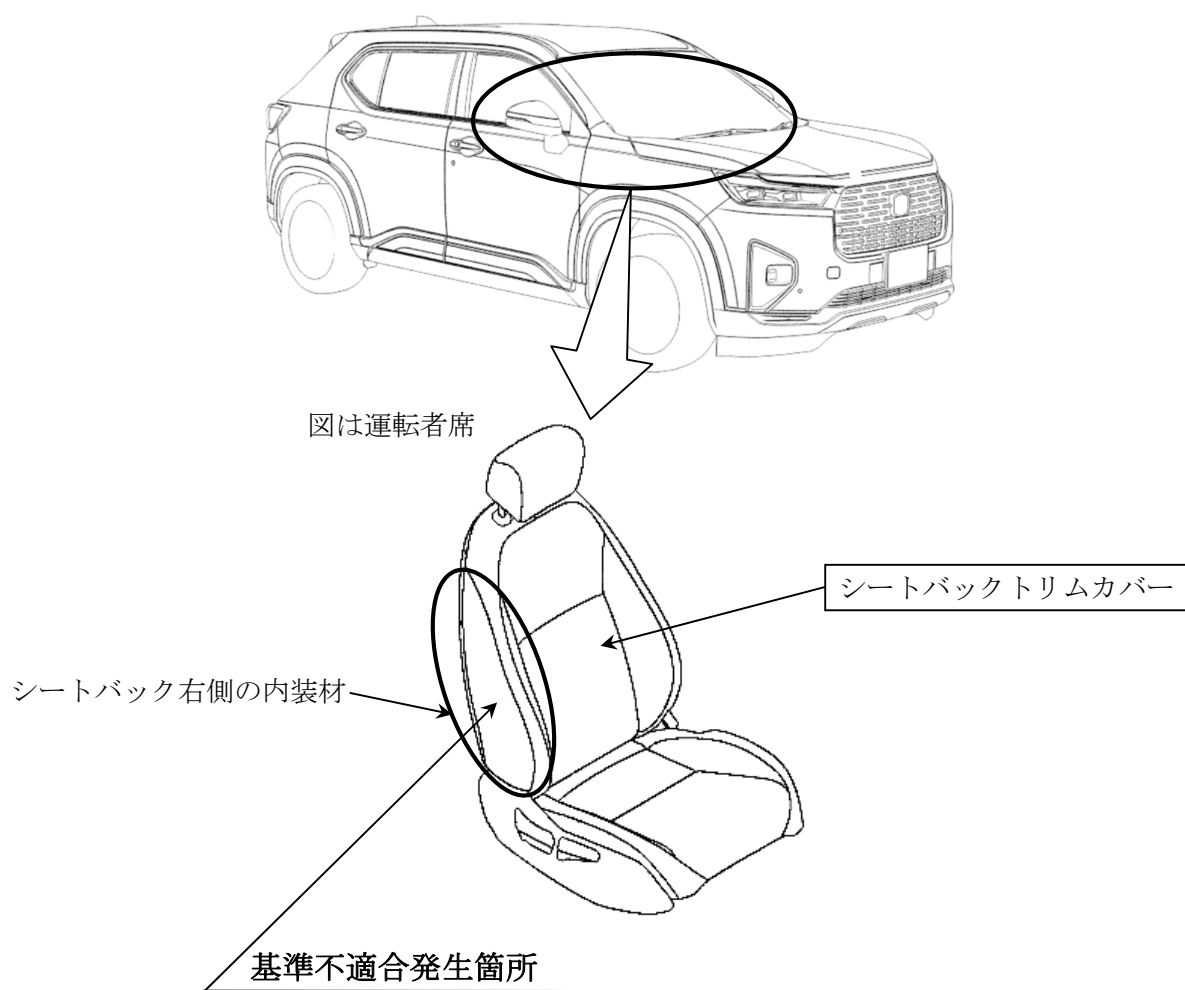
運転者席シートバック右側の内装材及び助手席シートバック左側の内装材において、表皮材料の選定が不適切なため、燃焼試験時に基準に定められているよりも速い速度で延焼し、保安基準に適合しない。

全車両、運転者席側及び助手席側のシートバックトリムカバーを対策品と交換する。

注：  は交換する部品を示す。
