## 改善箇所説明図

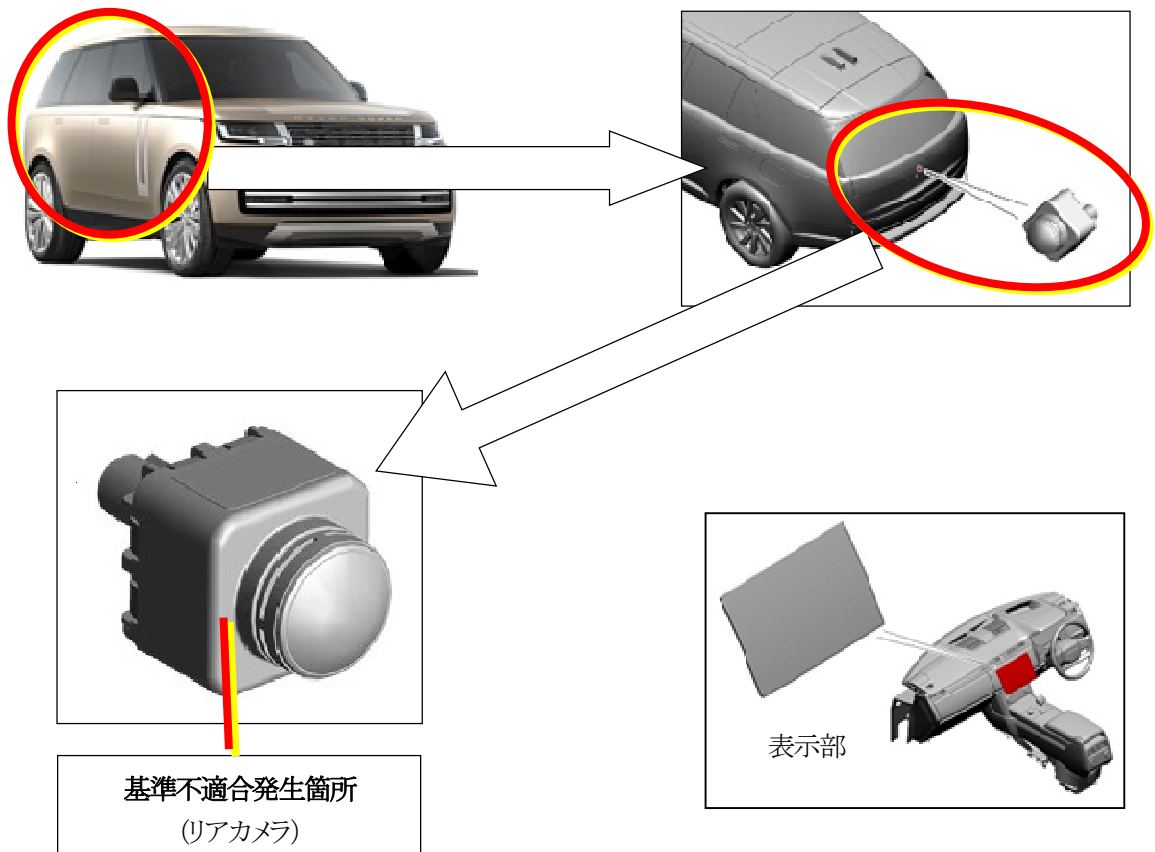
注：  は、交換部品を示す。

後方視界確認用のリアカメラにおいて、防水機能の設計検討が不十分なため、洗車時に圧力のかかった水をリアカメラにかけると、カメラの内部に水が浸入することがある。

そのため、内部の電子基板で不具合が発生し、リアカメラが使用出来なくなるおそれがある。

全車両、リアカメラを対策品に交換する。

識別：リアカメラ下部面に銀ペイントを塗布する。
