# 改善箇所説明図

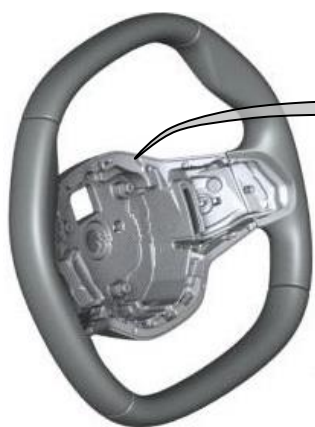
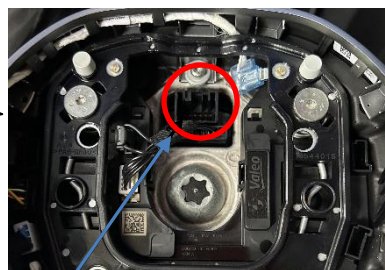
ステアリングホイール内ケーブル締結部

基準不具合発生箇所

注)  は、点検を実施して、必要に応じてワッシャーを追加する部位を示す。

ステアリングホイール内にあるケーブル締結部のボルト穴の掘削深度が不適切であったため、ボルトが締め付けられた状態でケーブルが正しく圧着できていないものがある。そのため、接触不良となり、ハンズオフ警告や緊急停止が正しく作動しないおそれがある。

全車両、ステアリングホイール内にあるケーブルのボルト締結部を点検し、必要に応じてワッシャーを取り付けて再組付けを行う。

識別：作業完了車は、左フロントドアロアヒンジ取り付けボルト（下側）の頭に白ペンを塗布する。
