## 改善箇所説明図

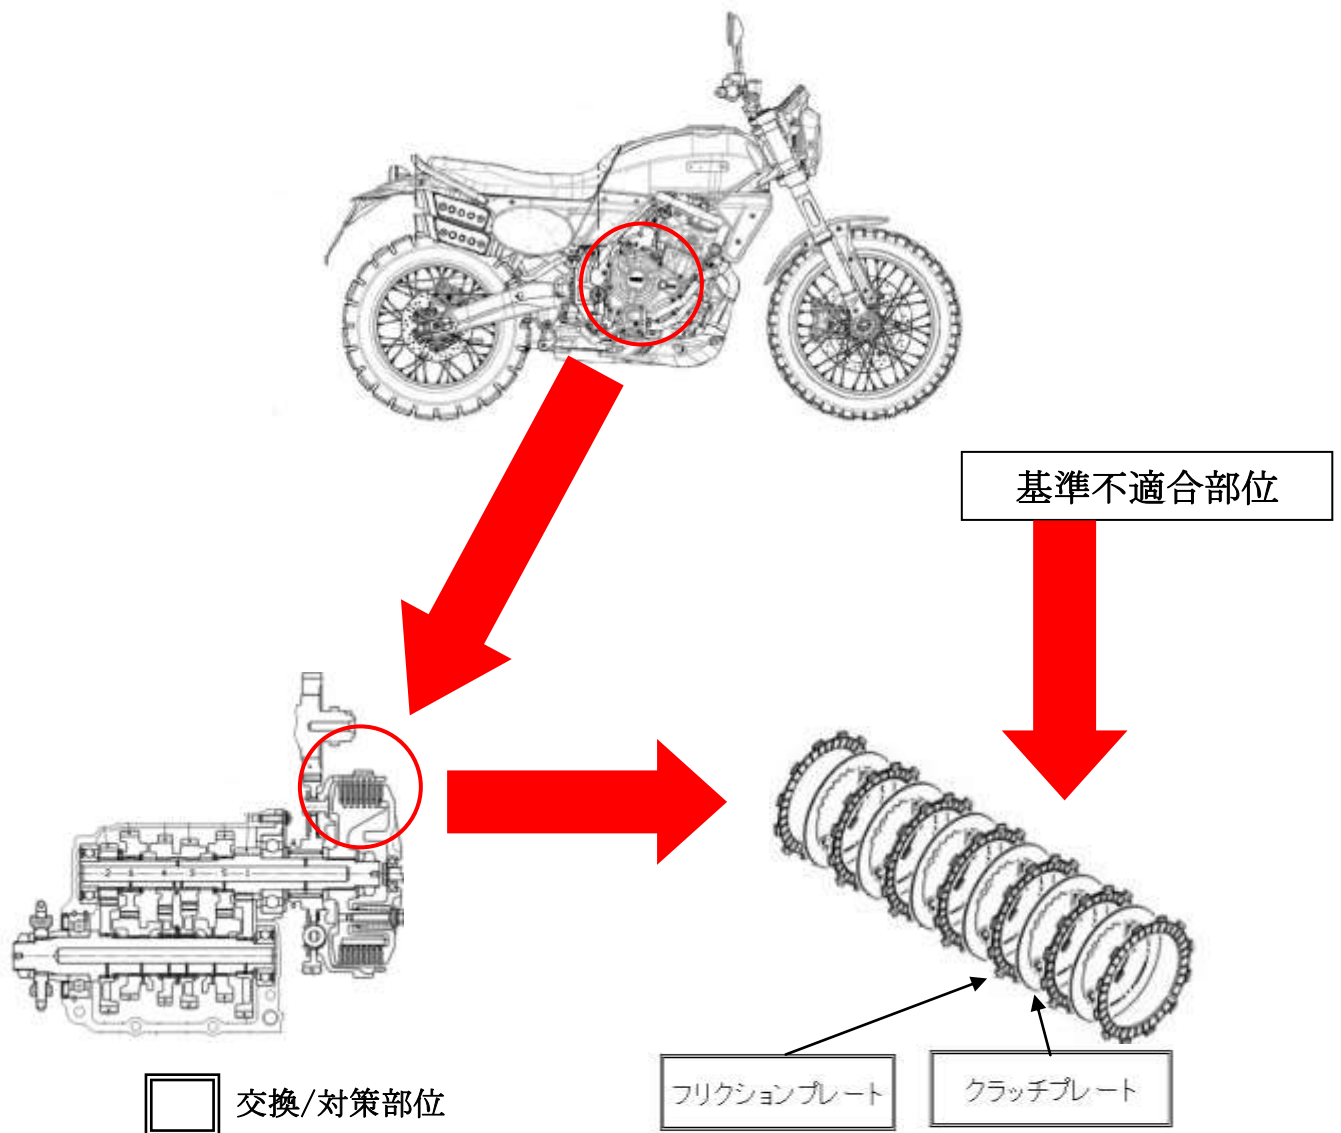
動力伝達装置において、クラッチプレートの管理方法が不適切なため、クラッチプレートに残留した防錆油がフリクションプレートの摩擦材の摩耗粉と混ざり、運転時に熱が加わることで粘着性のある物質が生じ、排出されないことがある。そのため、クラッチレバーを握っても動力伝達が切れず、最悪の場合、停車時に車両が前進するおそれがある。

全車両、クラッチプレートを対策品と交換するとともにフリクションプレートを新品と交換する。

識別 : リコール番号入りの識別ステッカーを車台番号打刻位置付近に貼付する。
